☆令和2年11月21日～22日海南市下津地区におけるFM放送波によるフィールド調査のまとめ

フィールド調査の結果を報告します。

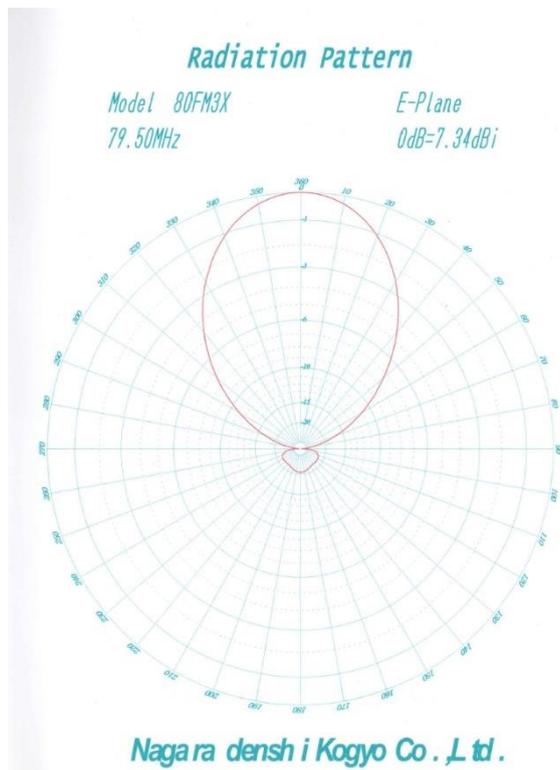
図1 今回使用した送信アンテナの指向特性図

- ・今回フィールド調査を行うに関して、送信用として3素子八木という1方向に強く飛ぶアンテナを使用しました。強く飛ぶ方向を、北から約200度方向に向けました。

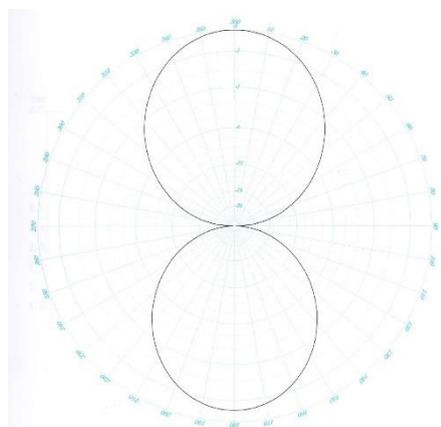
図2 測定用受信アンテナの指向特性図

- ・そして、測定側のアンテナは、ダイポールアンテナを使用し、指向特性は大まかに次のようになっています。

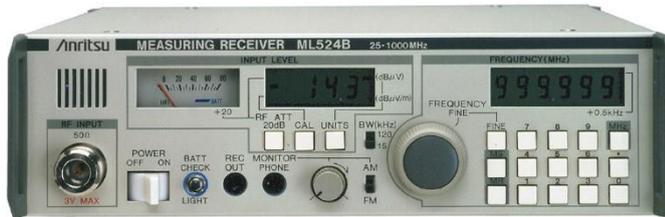
### メジャリンググレーバ

ML524B  
25~1000MHz

電波のサービスエリア調査に

(図3 電界強度測定器【右のアンテナにつなぎ測定】) (図4 標準ダイポールアンテナと4 mポール)

測定場所に移動し、図3のメジャリンググレーバと図4のアンテナとをつないで測定をします。合わせて、図5のポータブルラジオで手に持って聞こえ具合を調査しました。
