通学路緊急合同点検 要対策箇所

【黒江小学校】 平成24年8月7日点検

和歌山県 ^{かいなんし} 海南市 ^{くろえ} 黒江小学校校区 (通学路緊急合同点検 要対策箇所)

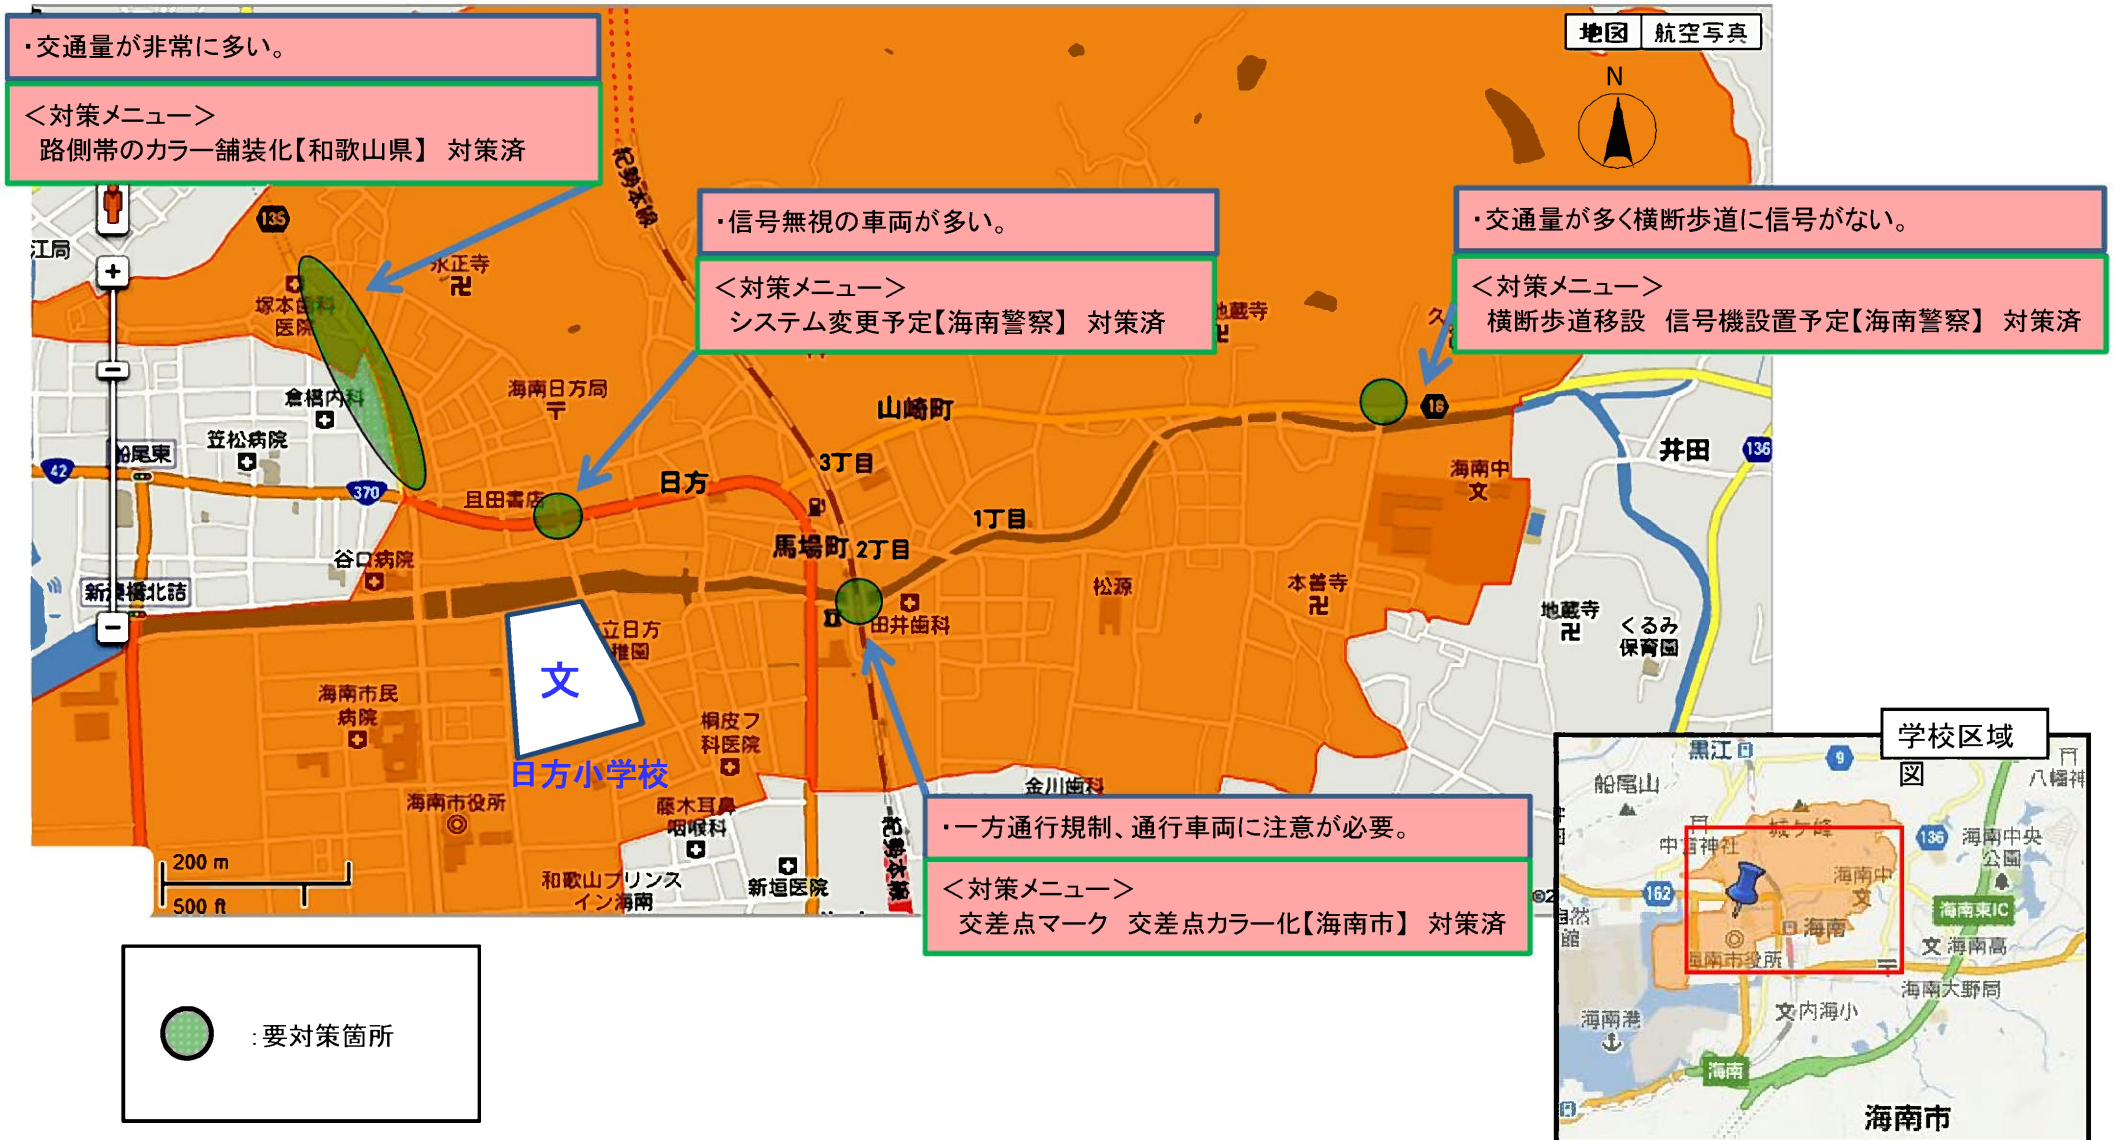
和歌山県 ^{かいなんし} 海南市 ^{ひかた} 日方小学校校区（通学路緊急合同点検 要対策箇所）

路線名	箇所名・住所	通学路の状況・危険の内容	対策内容	事業主体	備考
県道和歌山海南線	海南市日方城山トンネル～日方210ずぼら焼	交通量が非常に多い。	路側帯のカラー舗装化	和歌山県	対策済
市道日方118号線	海南市日方1066-16	一方通行規制、通行車両に注意が必要。	交差点マーク 交差点カラー化	海南市	対策済
国道370号線	海南市日方298	信号無視の車両が多い。	システム変更予定	海南警察	対策済
県道海南金屋線	海南市日方930和歌山大学宿舎北側	交通量が多く横断歩道に信号がない。	横断歩道移設 信号機設置予定	海南警察	対策済

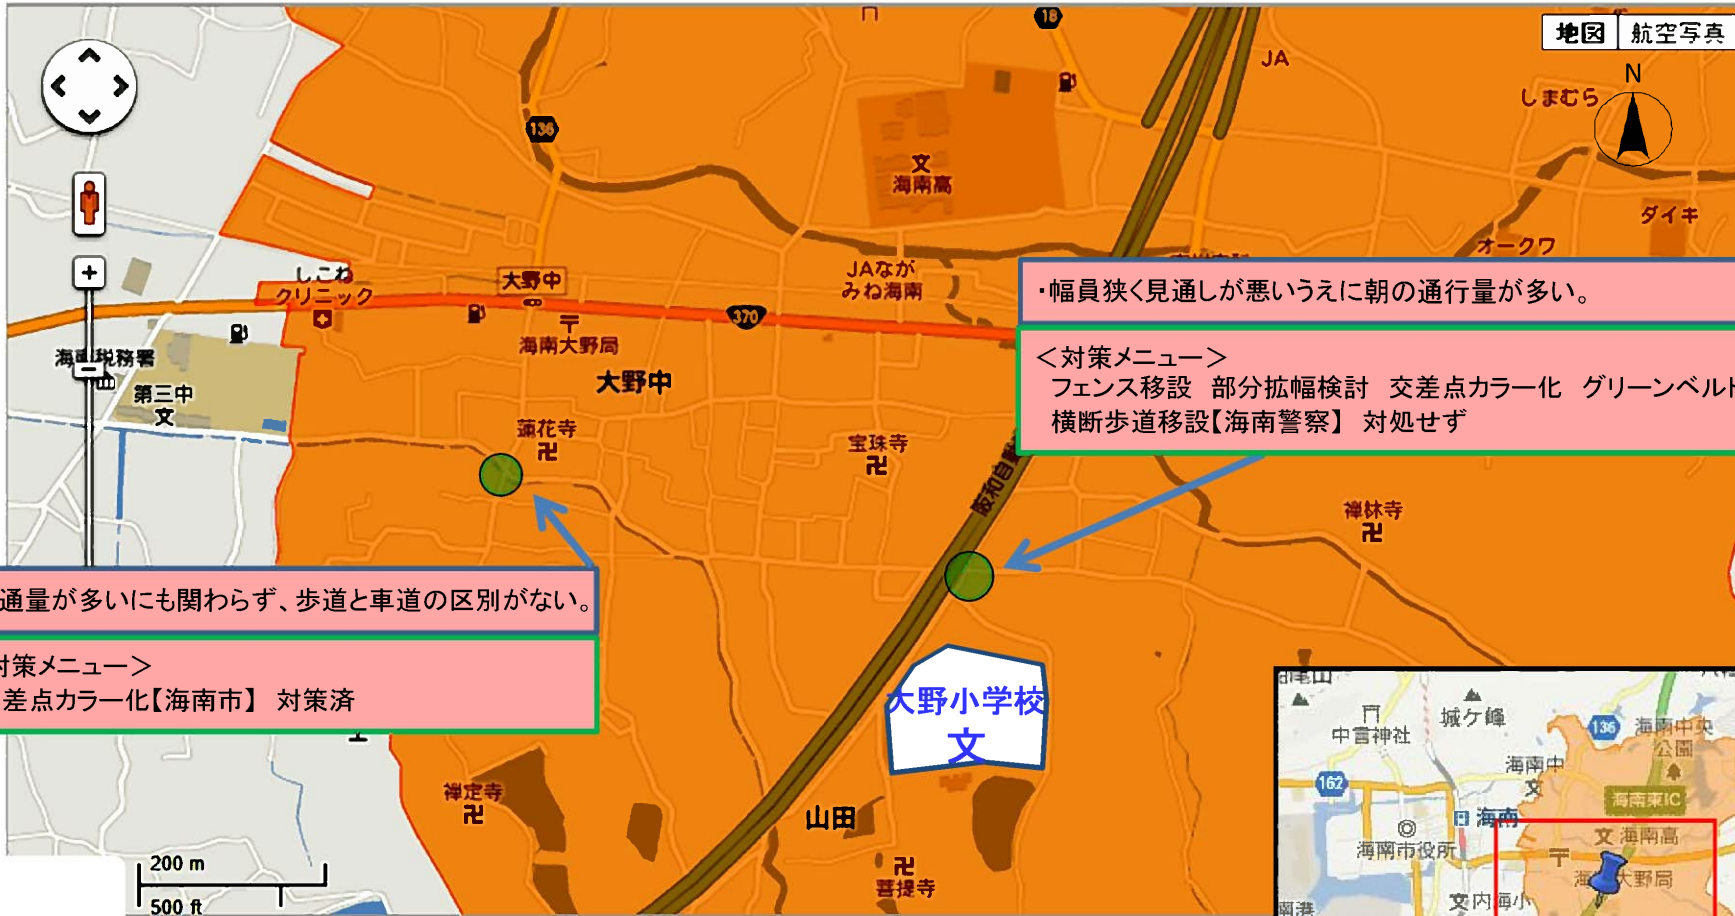
和歌山県 かいなんし 海南市 おおの 大野小学校校区（通学路緊急合同点検 要対策箇所）

路線名	箇所名・住所	通学路の状況・危険の内容	対策内容	事業主体	備考
市道幡川2号線	幡川259-3大野小学校下交差点	幅員狭く見通しが悪いうえに朝の通行量が多い。	交差点カラー化 グリーンベルト補修	海南市	対策済
			横断歩道移設	海南警察	対処せず
市道鳥居28号線	大野中407蓮華寺付近	交通量が多いにもかかわらず、歩道と車道の区別がない。	交差点カラー化	海南市	対策済

・幅員狭く見通しが悪いうえに朝の通行量が多い。
 <対策メニュー>
 フェンス移設 部分拡幅検討 交差点カラー化 グリーンベルト補修【海南市】 対策済
 横断歩道移設【海南警察】 対処せず

・交通量が多いにも関わらず、歩道と車道の区別がない。
 <対策メニュー>
 交差点カラー化【海南市】 対策済

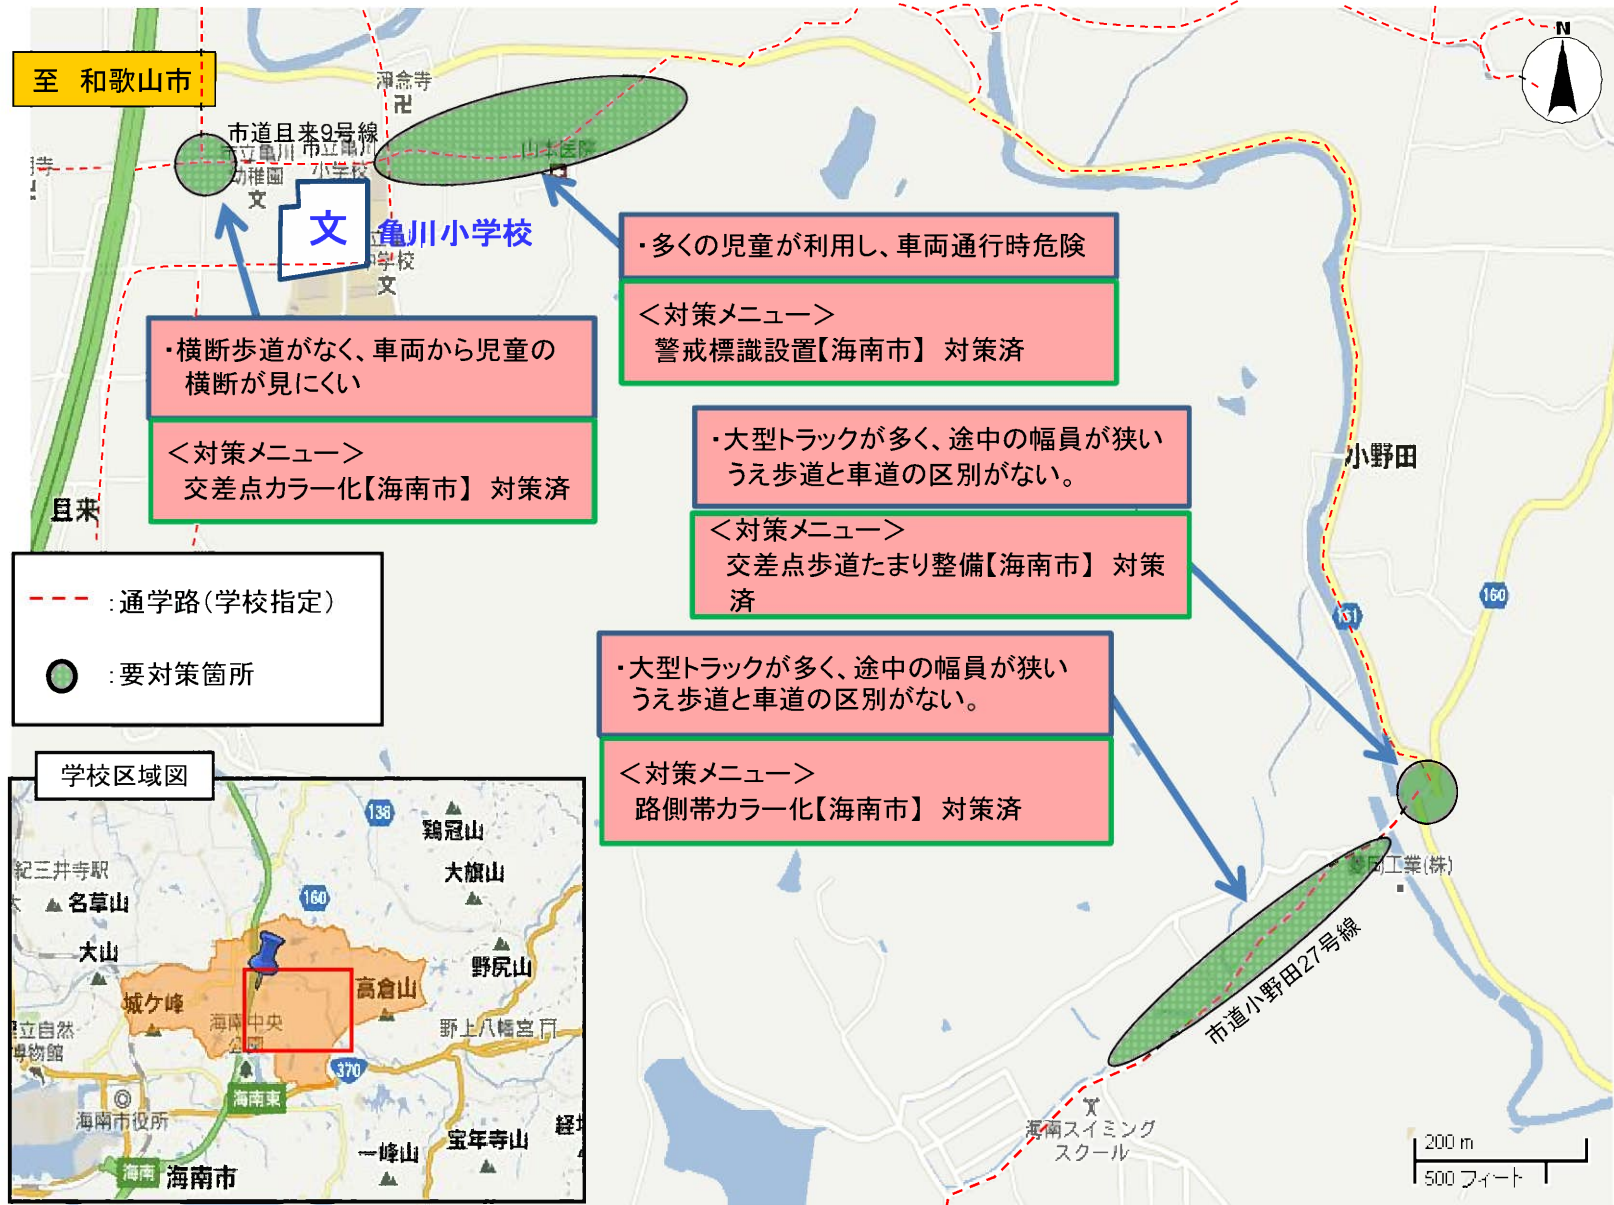
和歌山県 海南市 亀川小学校校区 (通学路緊急合同点検 要対策箇所)

路線名	箇所名・住所	通学路の状況・危険の内容	対策内容	事業主体	備考
市道小野田27号線	小野田450喫茶マロード～小野田291海南スイミング	大型トラックが多く、途中の幅員が狭いうえ歩道と車道の区別がない。	路側帯カラー化 交差点歩道たまり整備	海南市	対策済
市道且来9号線	且来409-7森たばこ店前信号～且来655亀川小学校	多くの児童が利用し、車両通行時危険。時間規制必要	警戒標識設置	海南市	対策済
市道且来9号線	且来655亀川小学校正門～且来251阪和高速高架下交差点	横断歩道がなく、車両から児童の横断が見にくい。	交差点カラー化	海南市	対策済

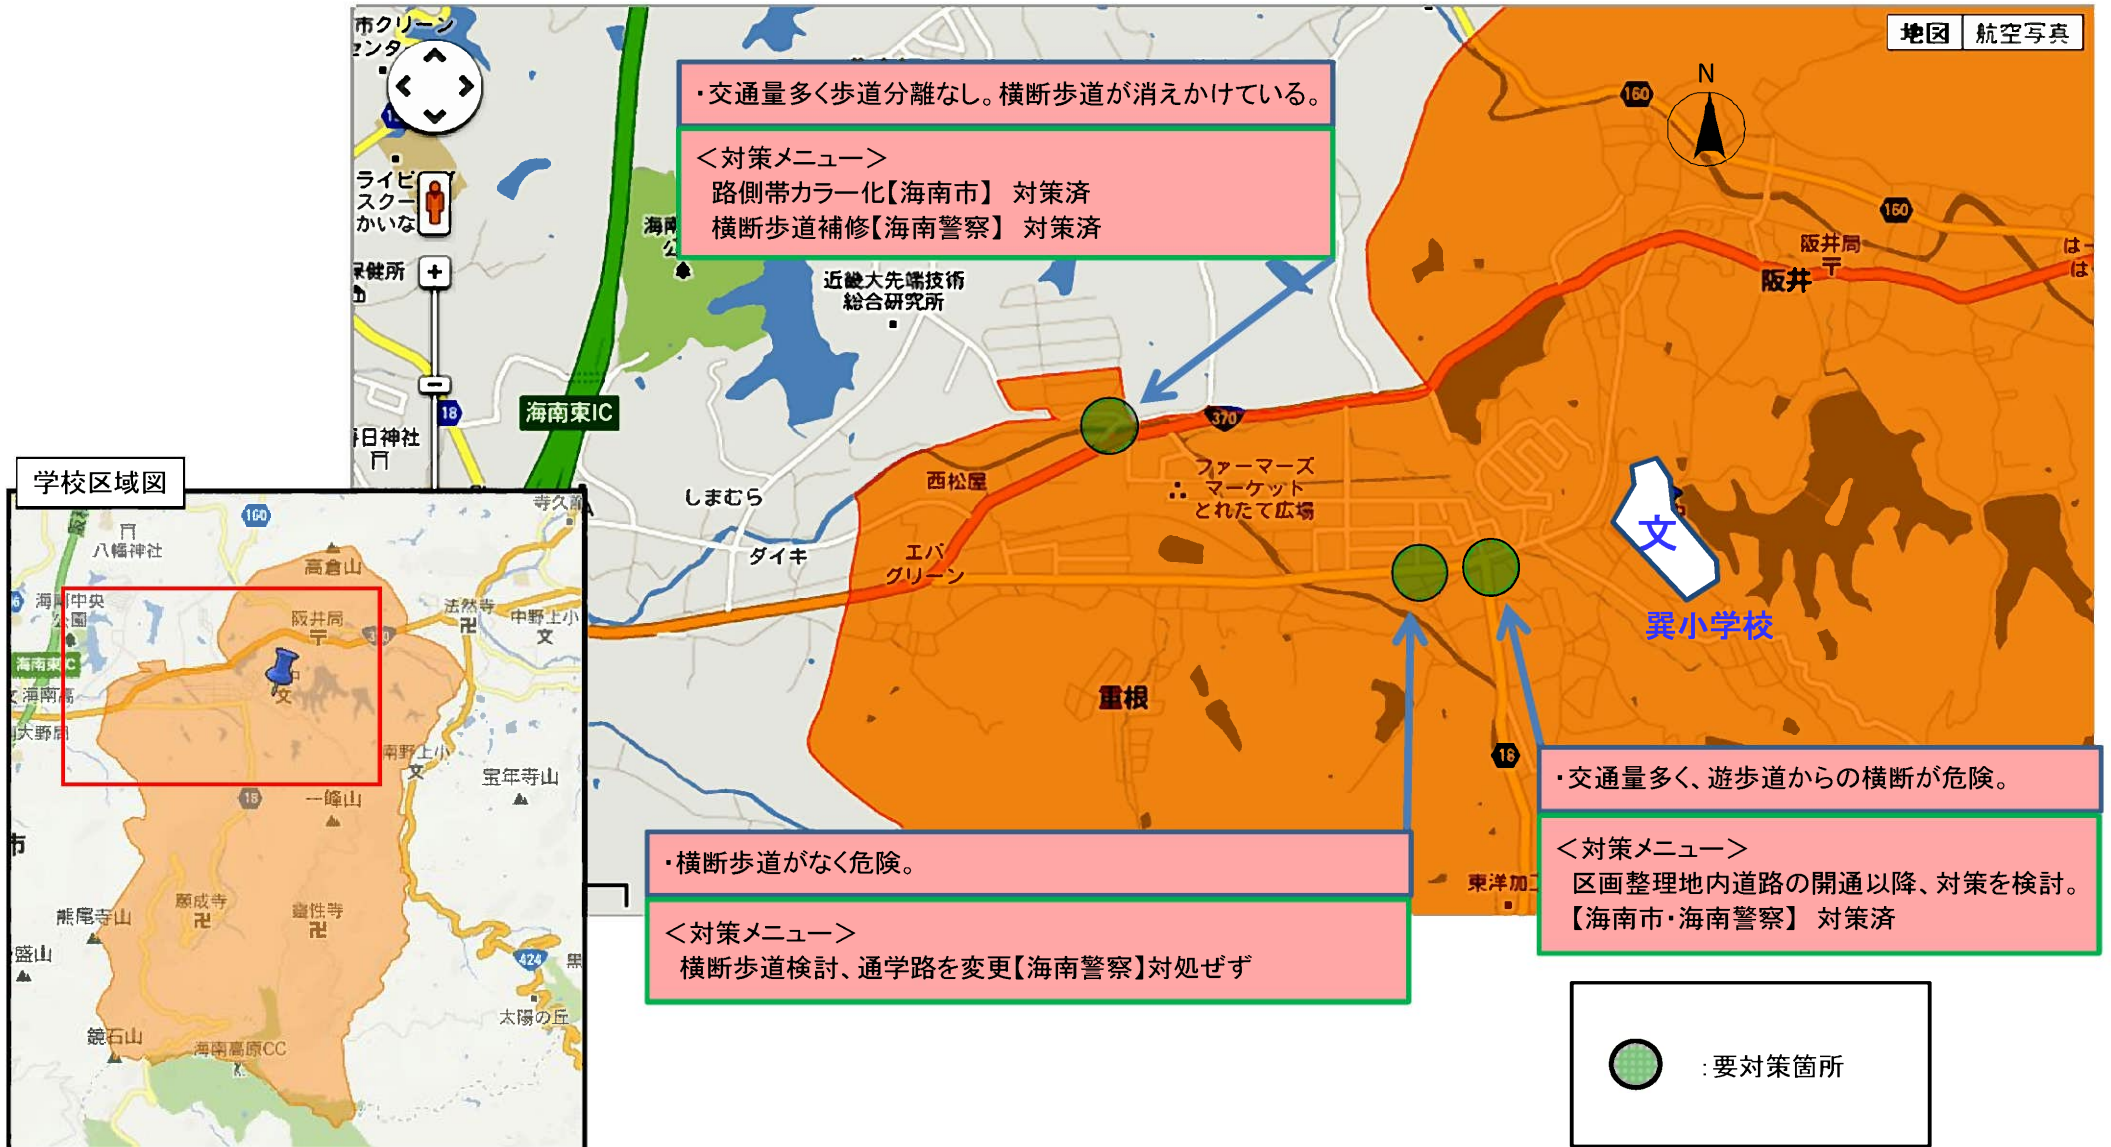
和歌山県 ^{かいなんし} 海南市 ^{たつみ} 巽小学校校区（通学路緊急合同点検 要対策箇所）

路線名	箇所名・住所	通学路の状況・危険の内容	対策内容	事業主体	備考
市道小野田27号線	赤坂台から国道370号への道路	交通量多く、歩車分離なし。横断歩道が消えかけている。	路側帯カラー化	海南市	対策済
			横断歩道補修	海南警察	対策済
県道海南金屋線	重根976-7	交通量多く、遊歩道からの横断が危険。	区画整理地内道路の開通以降、対策を検討。	海南市	対策済
				海南警察	対策済
県道海南金屋線	重根985-1旧重根農協前	横断歩道がなく危険。	横断歩道検討(通学路を変更)	海南警察	対処せず

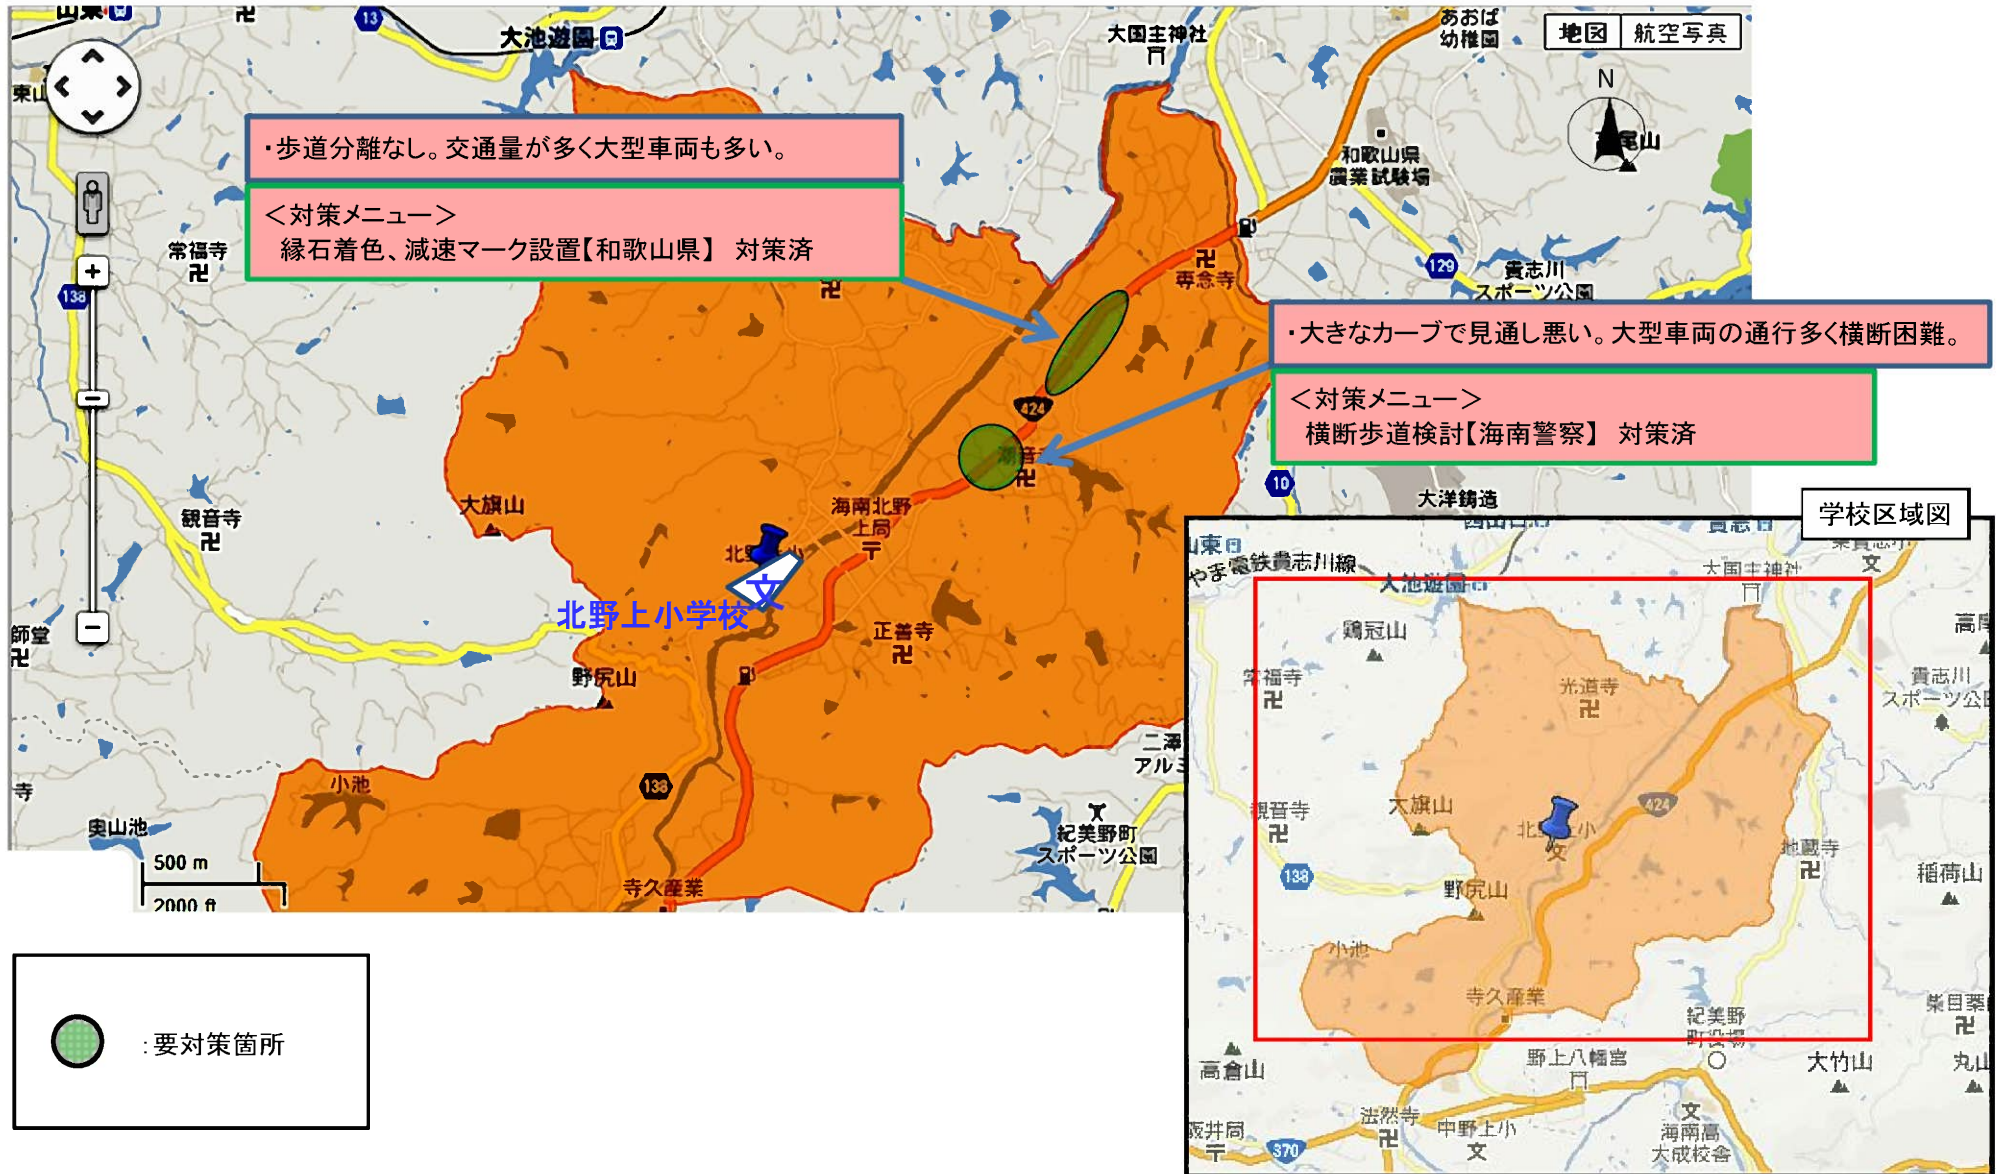
和歌山県 かいなんし 海南市 きたのかみ 北野上小学校校区（通学路緊急合同点検 要対策箇所）

路線名	箇所名・住所	通学路の状況・危険の内容	対策内容	事業主体	備考
国道424号	海南市七山221山本工業～海南市七山111-1原野北バス停	歩車分離なし。交通量が多く、大型車両も多い。	縁石着色 減速マーク設置	和歌山県	対策済
国道424号	海南市七山350しおたにクリニック前	大きなカーブで見通し悪い。大型車両の通行多く横断困難。	横断歩道検討	海南警察	対策済

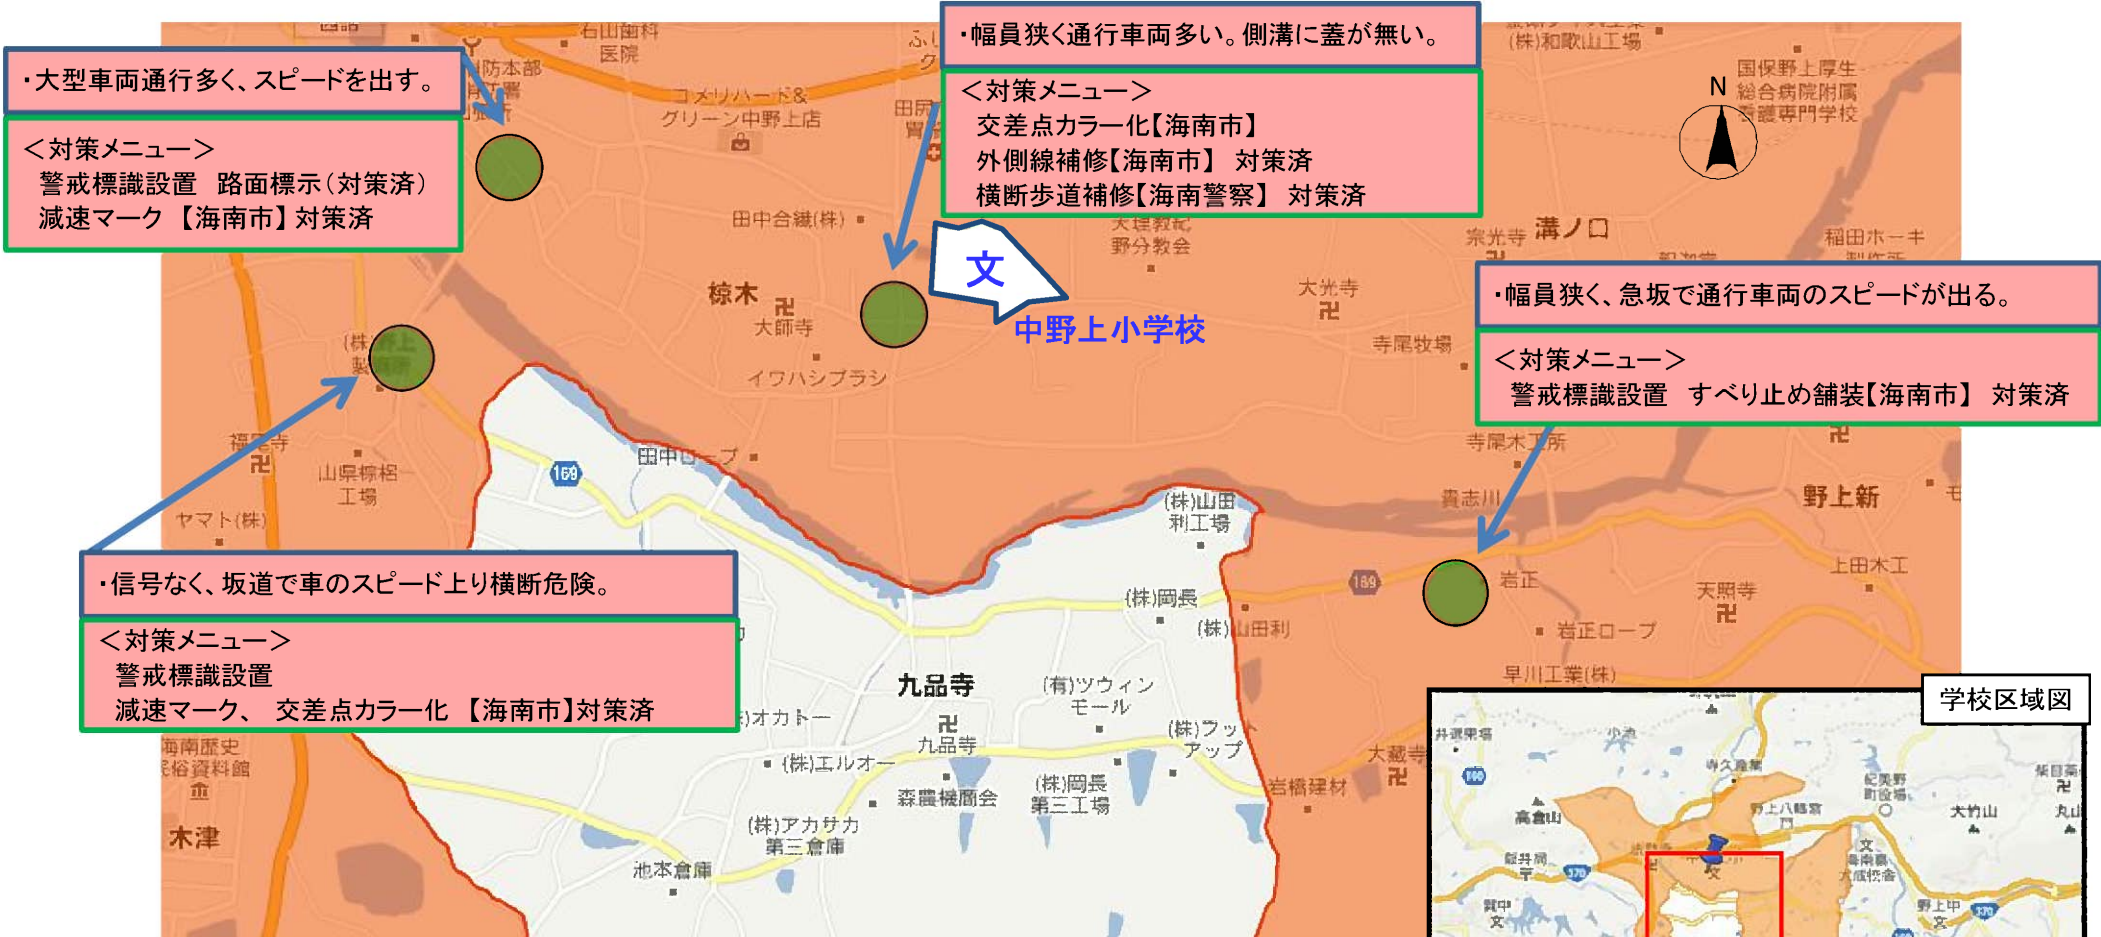
和歌山県 ^{かいなんし} 海南市 ^{なかのかみ} 中野上小学校校区（通学路緊急合同点検 要対策箇所）

路線名	箇所名・住所	通学路の状況・危険の内容	対策内容	事業主体	備考
市道棕木1号線	海南省木津115野上製鋼所前交差点	信号なく、坂道で車のスピードが上がり横断危険。	交差点カラー化 減速マーク(対策済)、警戒標識設置(対策済)	海南省	対策済
市道野上新3号線	海南省野上新47	幅員狭く、急坂で通行車両のスピードが出る。	警戒標識設置 すべり止め舗装	海南省	対策済
市道野上中16号線	海南省棕木118中野上小学校西交差点	幅員狭く通行車両多い。側溝に蓋がない。	交差点カラー化 外側線補修	海南省	対策済
			横断歩道補修	海南警察	対策済
市道棕木1号線	海南省野上中129付近東大橋北詰交差点	大型車両通行多く、スピードを出す。	減速マーク 警戒標識設置 路面標示	海南省	対策済

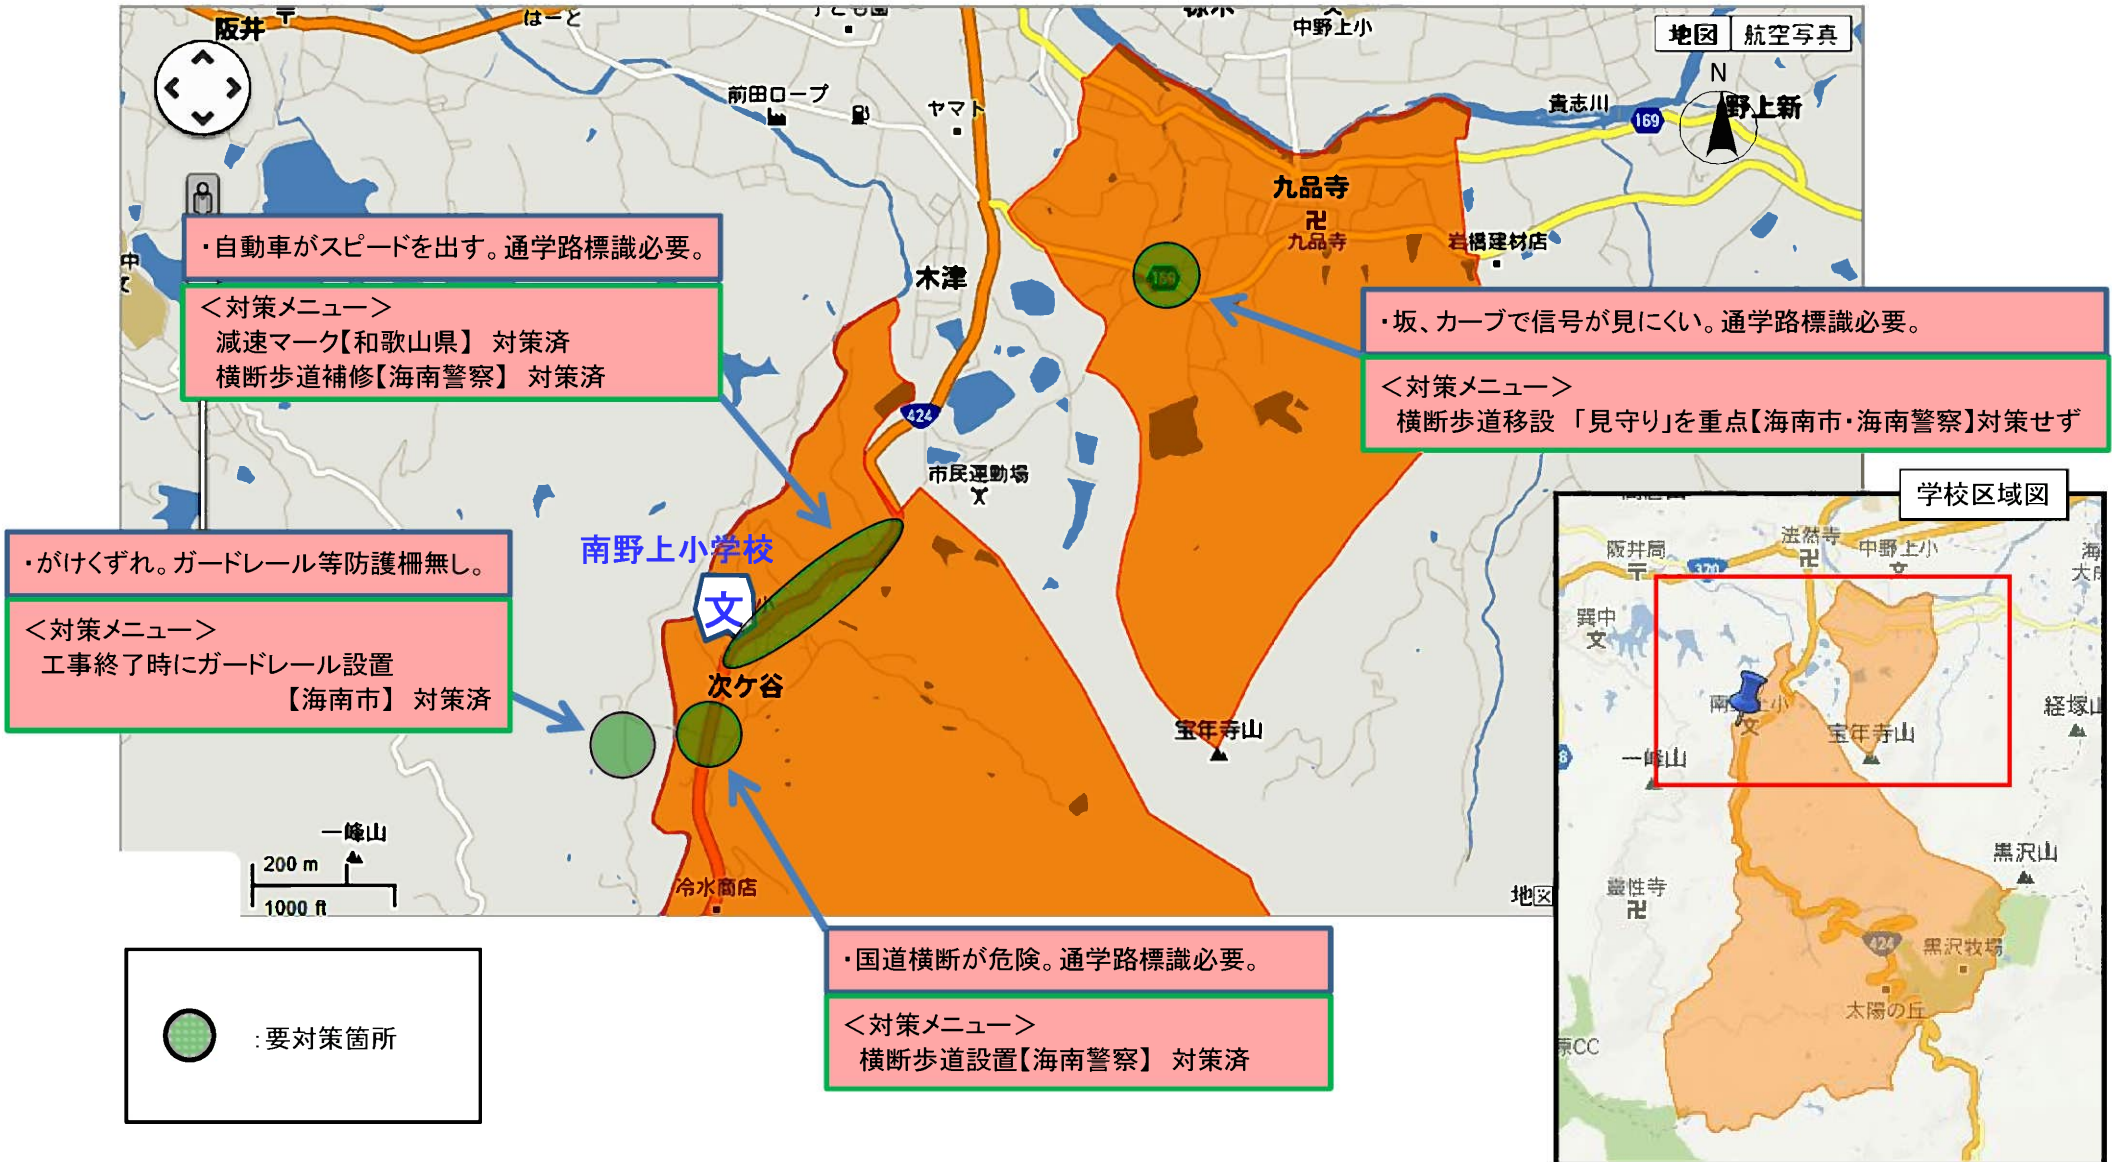
和歌山県 かいなんし 海南市 みなみのかみ 南野上小学校校区（通学路緊急合同点検 要対策箇所）

路線名	箇所名・住所	通学路の状況・危険の内容	対策内容	事業主体	備考
国道424号線	海南市次ヶ谷318～海南市次ヶ谷262	自動車がスピードを出す 通学路標識必要	減速マーク	和歌山県	対策済
			横断歩道補修	海南警察	対策済
国道424号線	海南市次ヶ谷133-1	東畑方面から国道横断が危険	横断歩道設置	海南警察	対策済
県道奥佐々阪井線 市道九品寺6号線	海南市九品寺306-5	坂、カーブで信号が見にくい。通学路標識必要。	横断歩道移設（見守りを重点）	海南市	対策せず
				海南警察	対策せず
市道阪井35号線	海南市東畑13付近	がけ崩れ ガードレール等転落防護柵なし	工事完了したため ガードレール設置	海南市	対策済

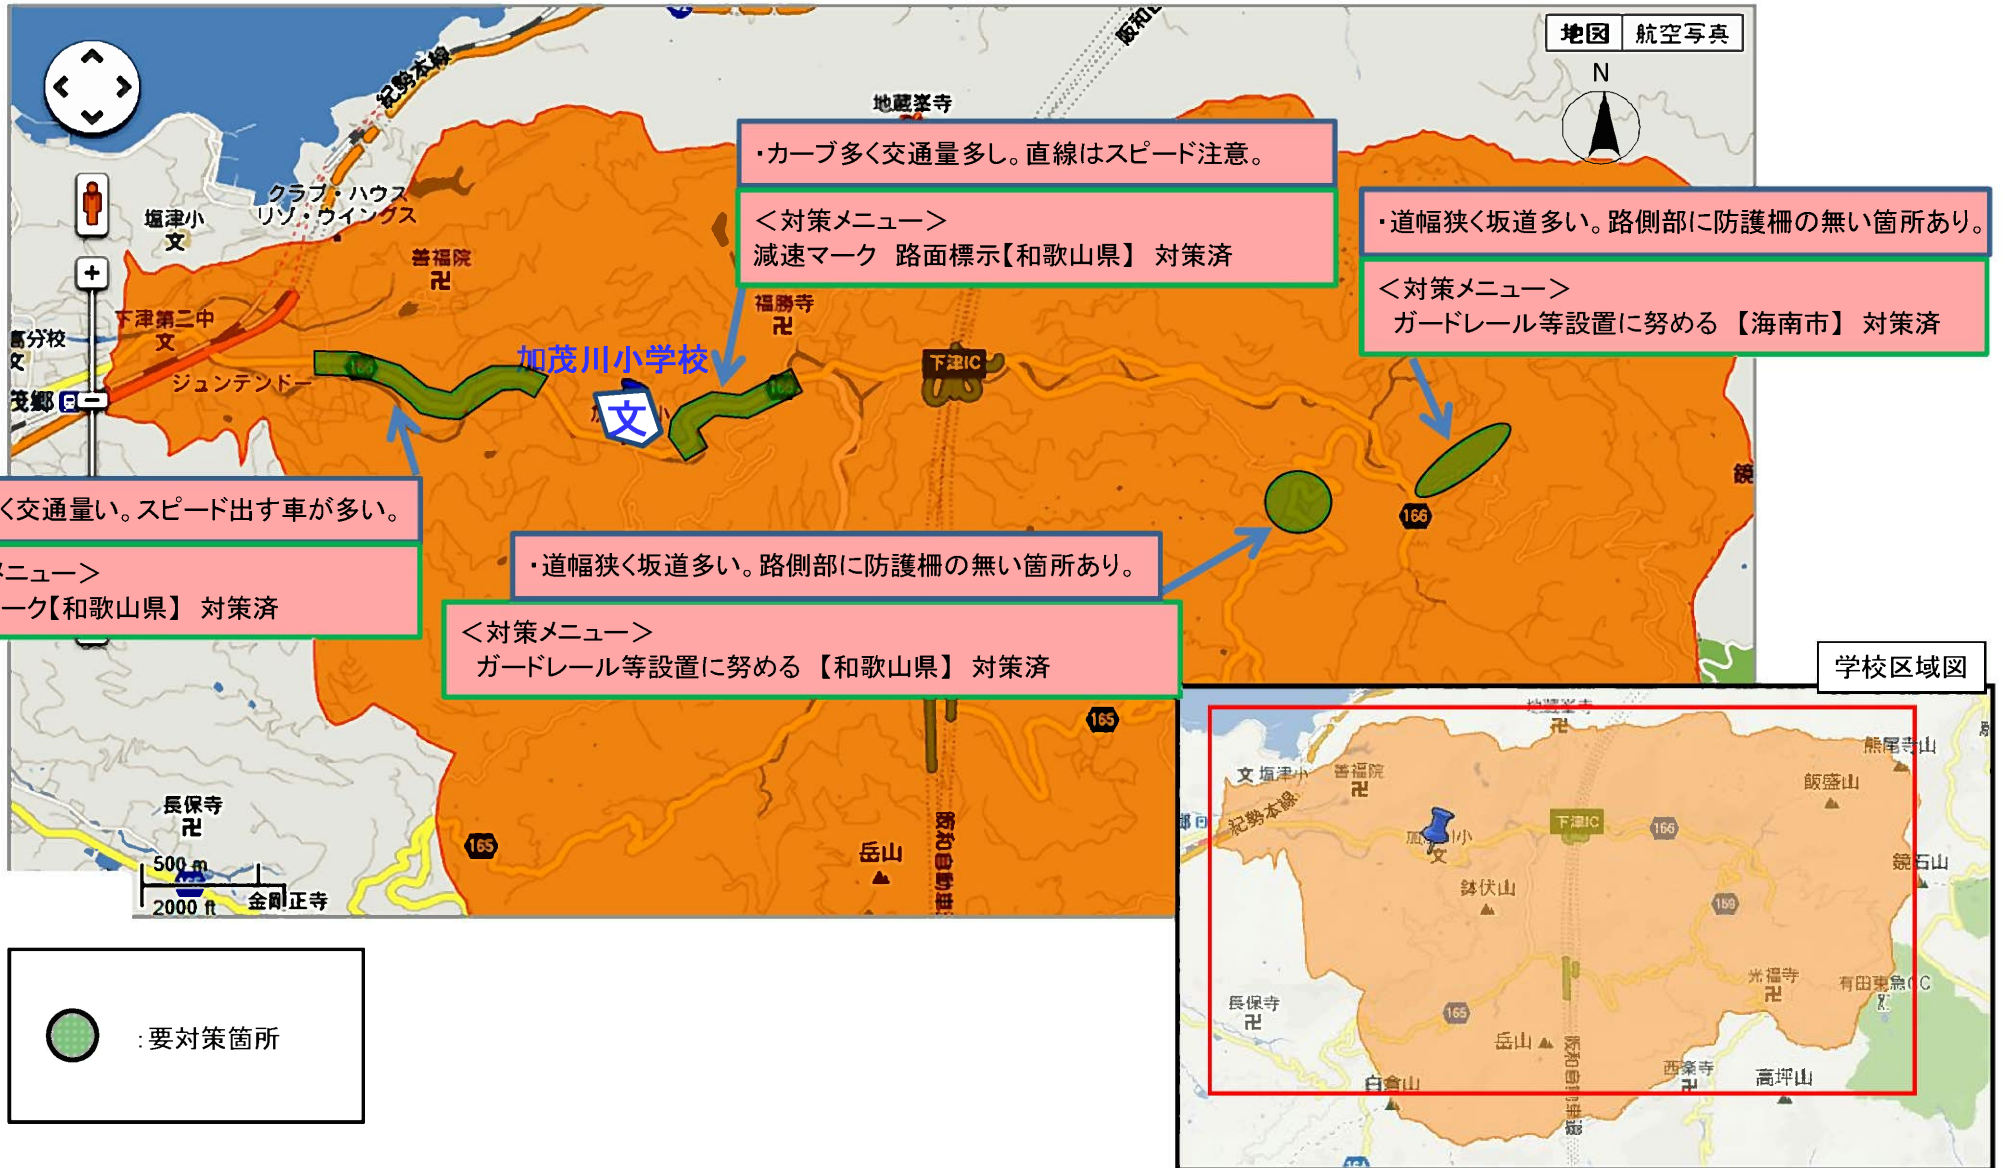
和歌山県 かいなんし 海南市 かもがわ 加茂川小学校校区 (通学路緊急合同点検 要対策箇所)

路線名	箇所名・住所	通学路の状況・危険の内容	対策内容	事業主体	備考
県道興加茂郷停車場線	海南省下津町中75～海南省下津町小南2橋詰酒店	道幅狭く交通量多い スピード出す車多い	減速マーク	和歌山県	対策済
県道興加茂郷停車場線	海南省下津町小松原96～海南省下津町橋本972-5西岡医院	カーブ多く交通量多し 直線はスピード注意	減速マーク 路面表示	和歌山県	対策済
県道海南吉備線	海南省下津町百垣内地内	道幅狭く坂道多い 路側部に防護柵の無い箇所あり	ガードレール等設置に努める	和歌山県	対策済
市道松尾本線	海南省下津町引尾49渋谷商店～海南省下津町引尾1014	道幅狭く坂道多い 路側部に防護柵の無い箇所あり	ガードレール等設置に努める	海南省	対策済

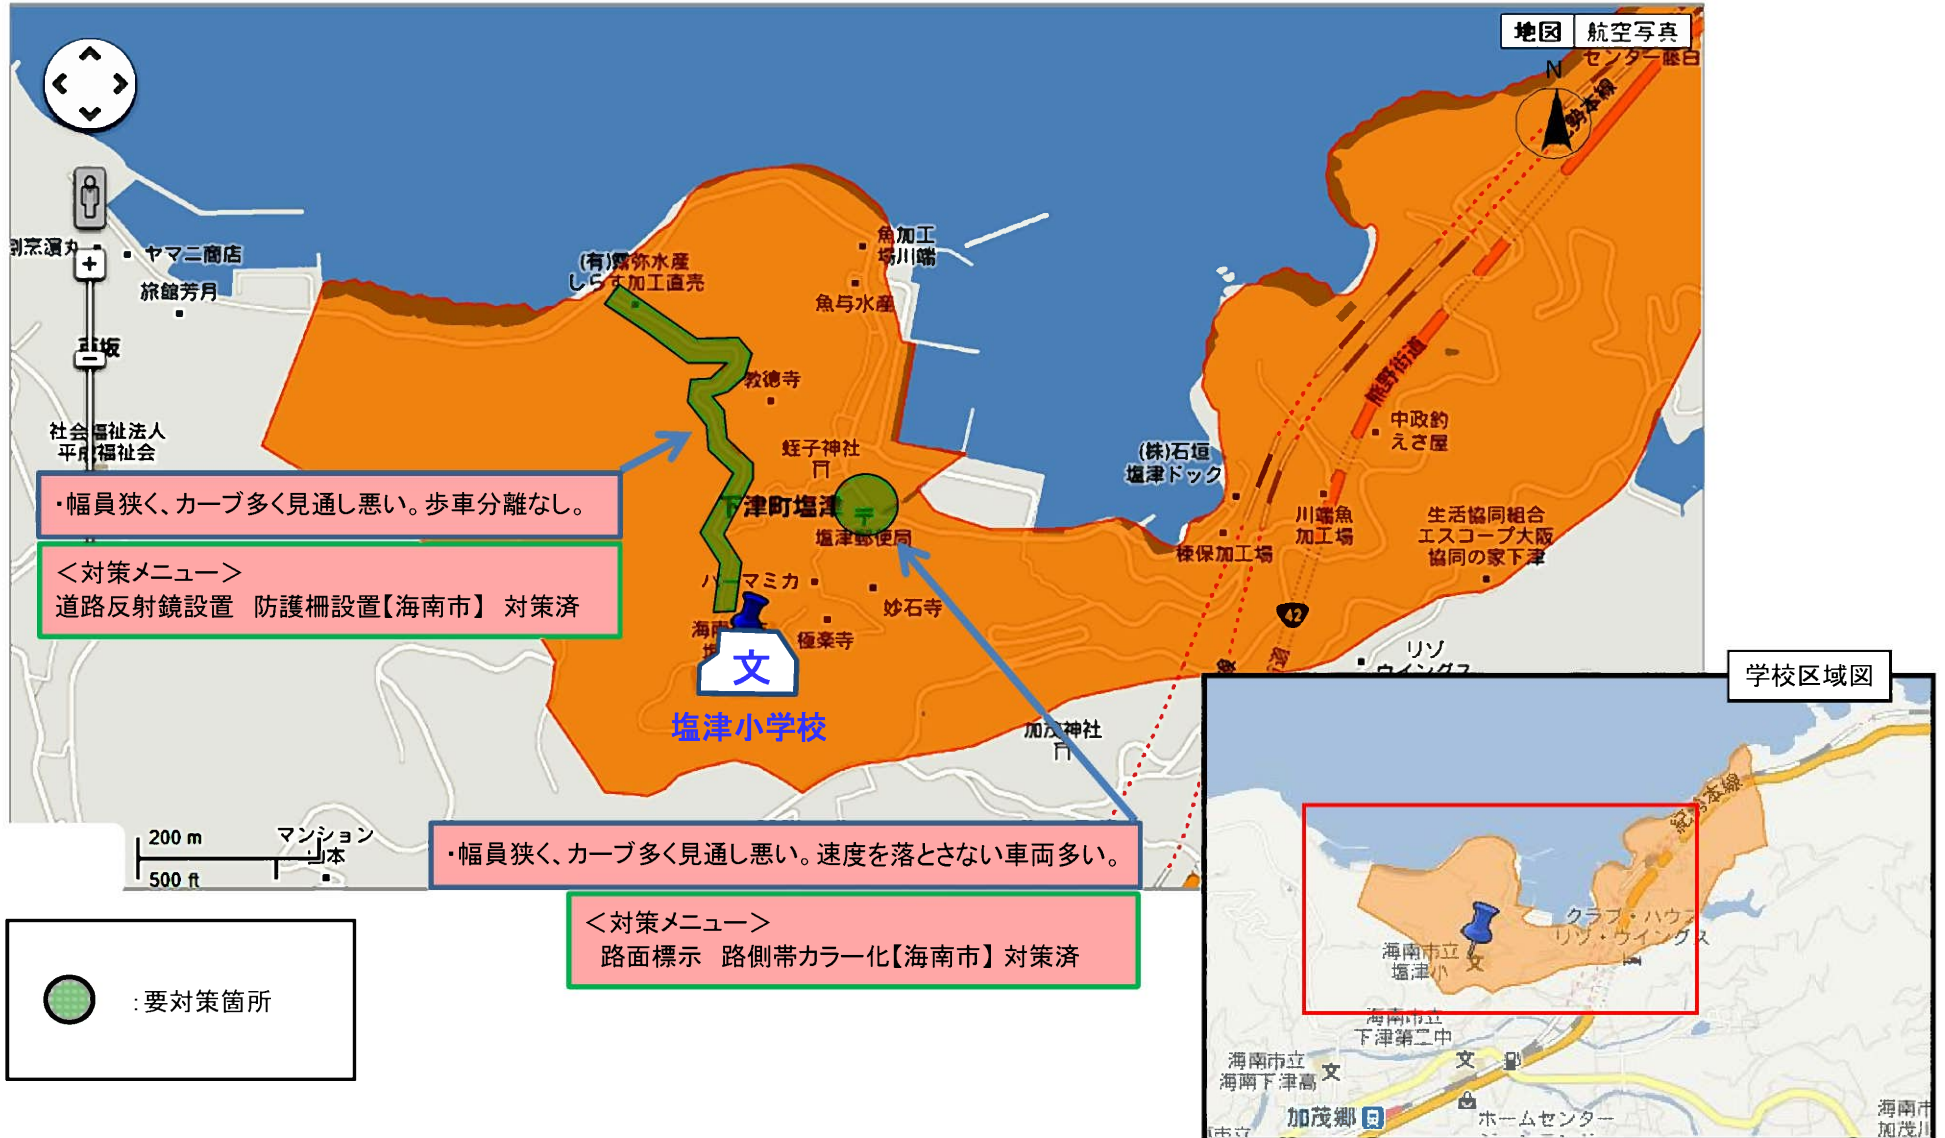
和歌山県 海南市 塩津小学校校区 (通学路緊急合同点検 要対策箇所)

路線名	箇所名・住所	通学路の状況・危険の内容	対策内容	事業主体	備考
市道塩津戸坂線	海南省下津町塩津174塩津郵便局前	幅員狭く、曲がり角で見通し悪い。スピードを落とさない車両多い。	路面標示 路側帯カラー化	海南省	対策済
市道塩津西本線	海南省下津町塩津908塩津小学校～海南省下津町塩津1439	幅員狭く、カーブが多いので見通し悪い。歩車分離なし。	道路反射鏡設置 防護柵設置	海南省	対策済

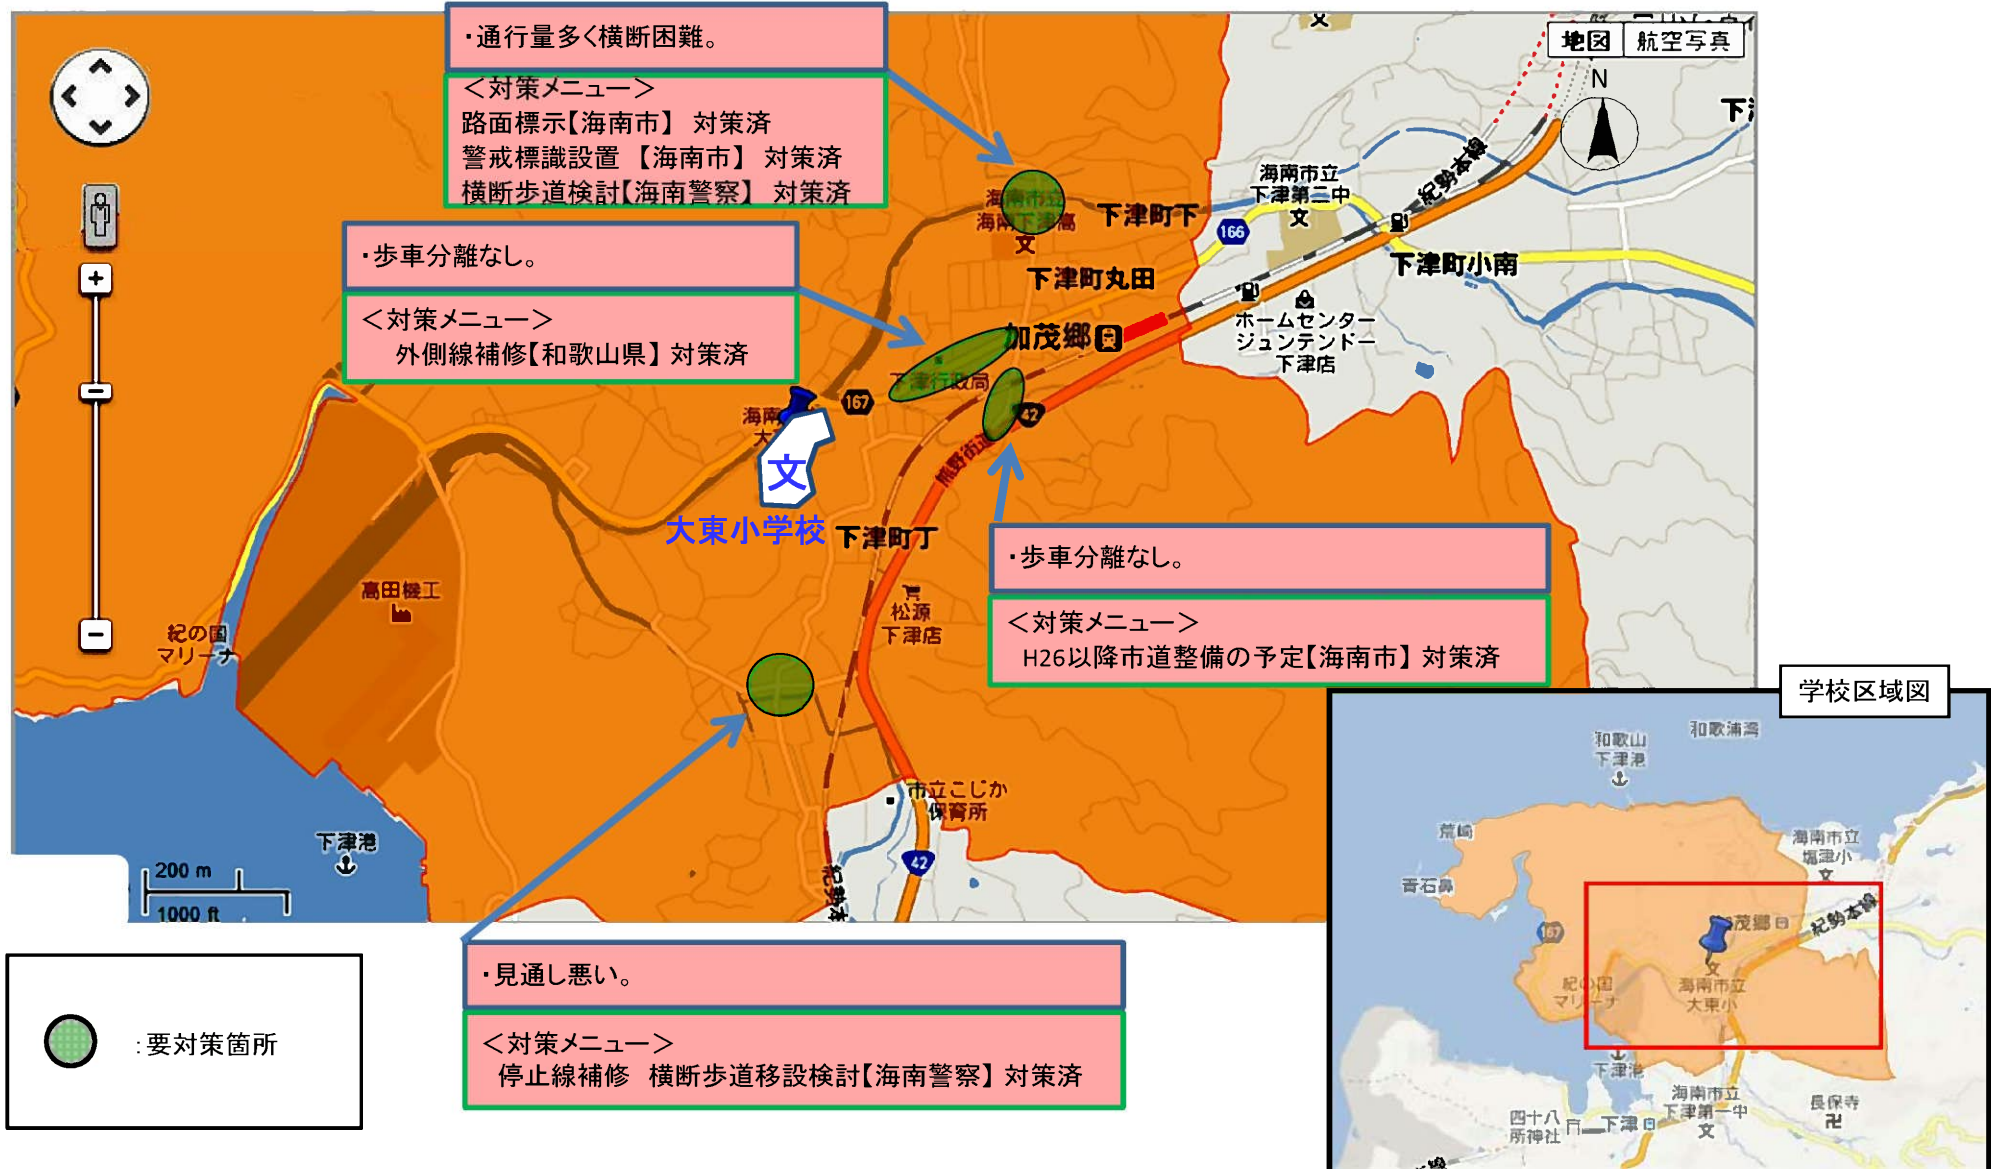
和歌山県 かいなんし 海南市 だいとう 大東小学校校区（通学路緊急合同点検 要対策箇所）

路線名	箇所名・住所	通学路の状況・危険の内容	対策内容	事業主体	備考
県道大崎加茂郷停車場線	海南市下津町黒田99-1二輪館モリモト交差点～120-1かねさ商会	歩車分離なし	外側線補修	和歌山県	対策済
市道黒田加茂郷連絡線	海南市下津町黒田133-2	歩車分離なし	H26以降市道整備の予定	海南市	対策済
市道下丸田線	海南市下津町丸田537大塚橋北詰	通行量多く横断困難	警戒標識設置 路面標示	海南市	対策済
			横断歩道検討	海南警察	対策済
市道宮の前山崎線	海南市下津町方145-1前交差点	見通し悪い。	停止線補修 横断歩道移設検討	海南警察	対策済
