通学路緊急合同点検 要対策箇所

【黒江小学校】 平成24年8月7日点検

和歌山県 ^{かいなんし} 海南市 ^{くろえ} 黒江小学校校区 (通学路緊急合同点検 要対策箇所)

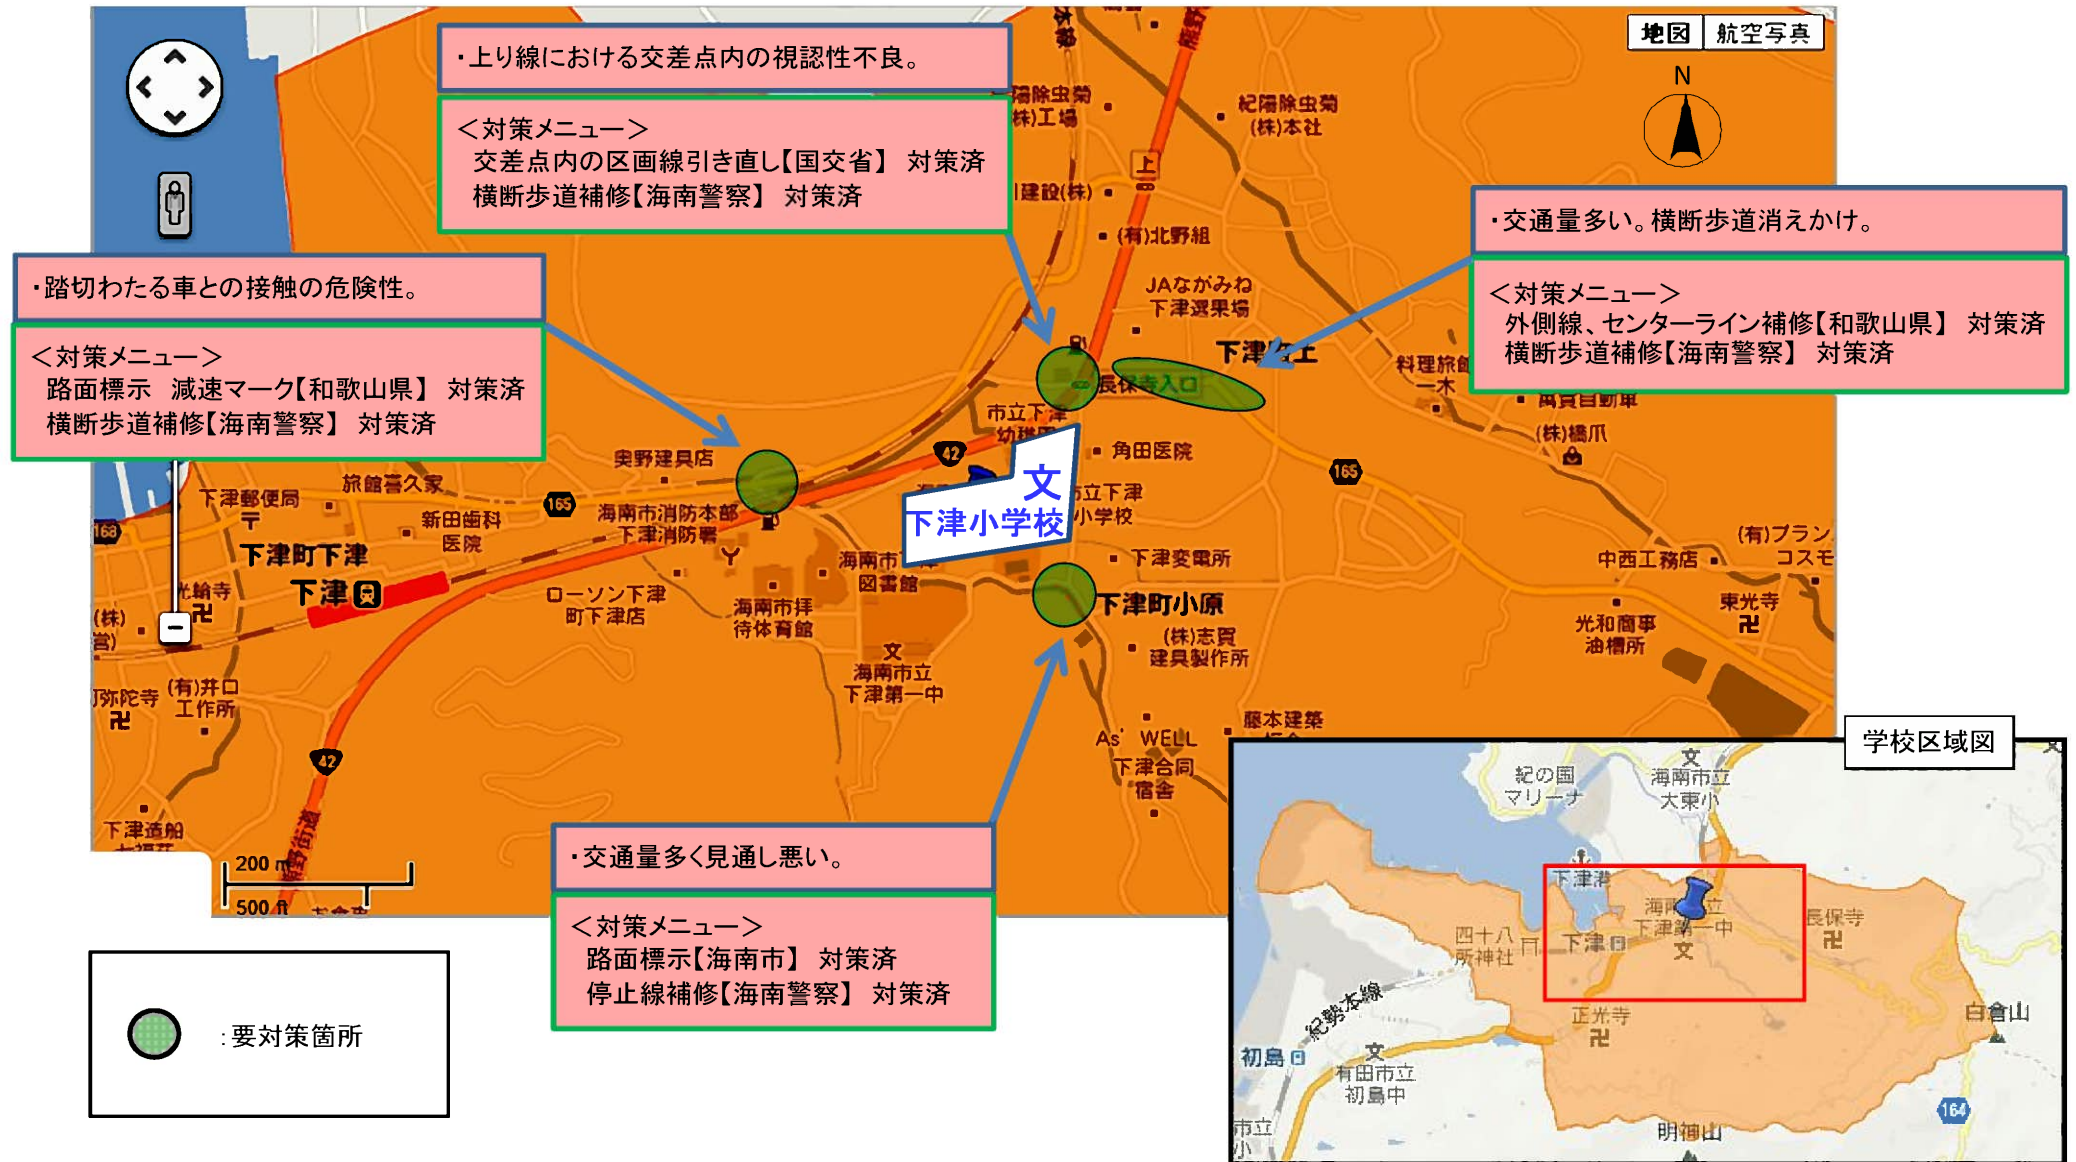
和歌山県 かいなんし 海南市 しもつ 下津小学校校区（通学路緊急合同点検 要対策箇所）

路線名	箇所名・住所	通学路の状況・危険の内容	対策内容	事業主体	備考
国道42号	海南市下津町上 長保寺入口交差点	上り線における交差点内の視認性不良	交差点内の区画線引き直し	国土交通省	対策済
			横断歩道補修	海南警察	対策済
県道引尾下津線	下津拝待JR踏切北交差点	踏切わたる車との接触の危険性	路面表示 減速マーク	和歌山県	対策済
			横断歩道補修	海南警察	対策済
県道引尾下津線	下津町上237付近の交差点	通行量多い。横断歩道消えかけ。	外側線、センターライン補修	和歌山県	対策済
			横断歩道補修	海南警察	対策済
市道小原本線	水道事業所前三差路	交通量多く見通し悪い。	路面標示	海南市	対策済
			停止線補修	海南警察	対策済
