通学路緊急合同点検 要対策箇所

【黒江小学校】 平成24年8月7日点検

和歌山県 かいなん 海南市 くろえ 黒江小学校校区 (通学路緊急合同点検 要対策箇所)

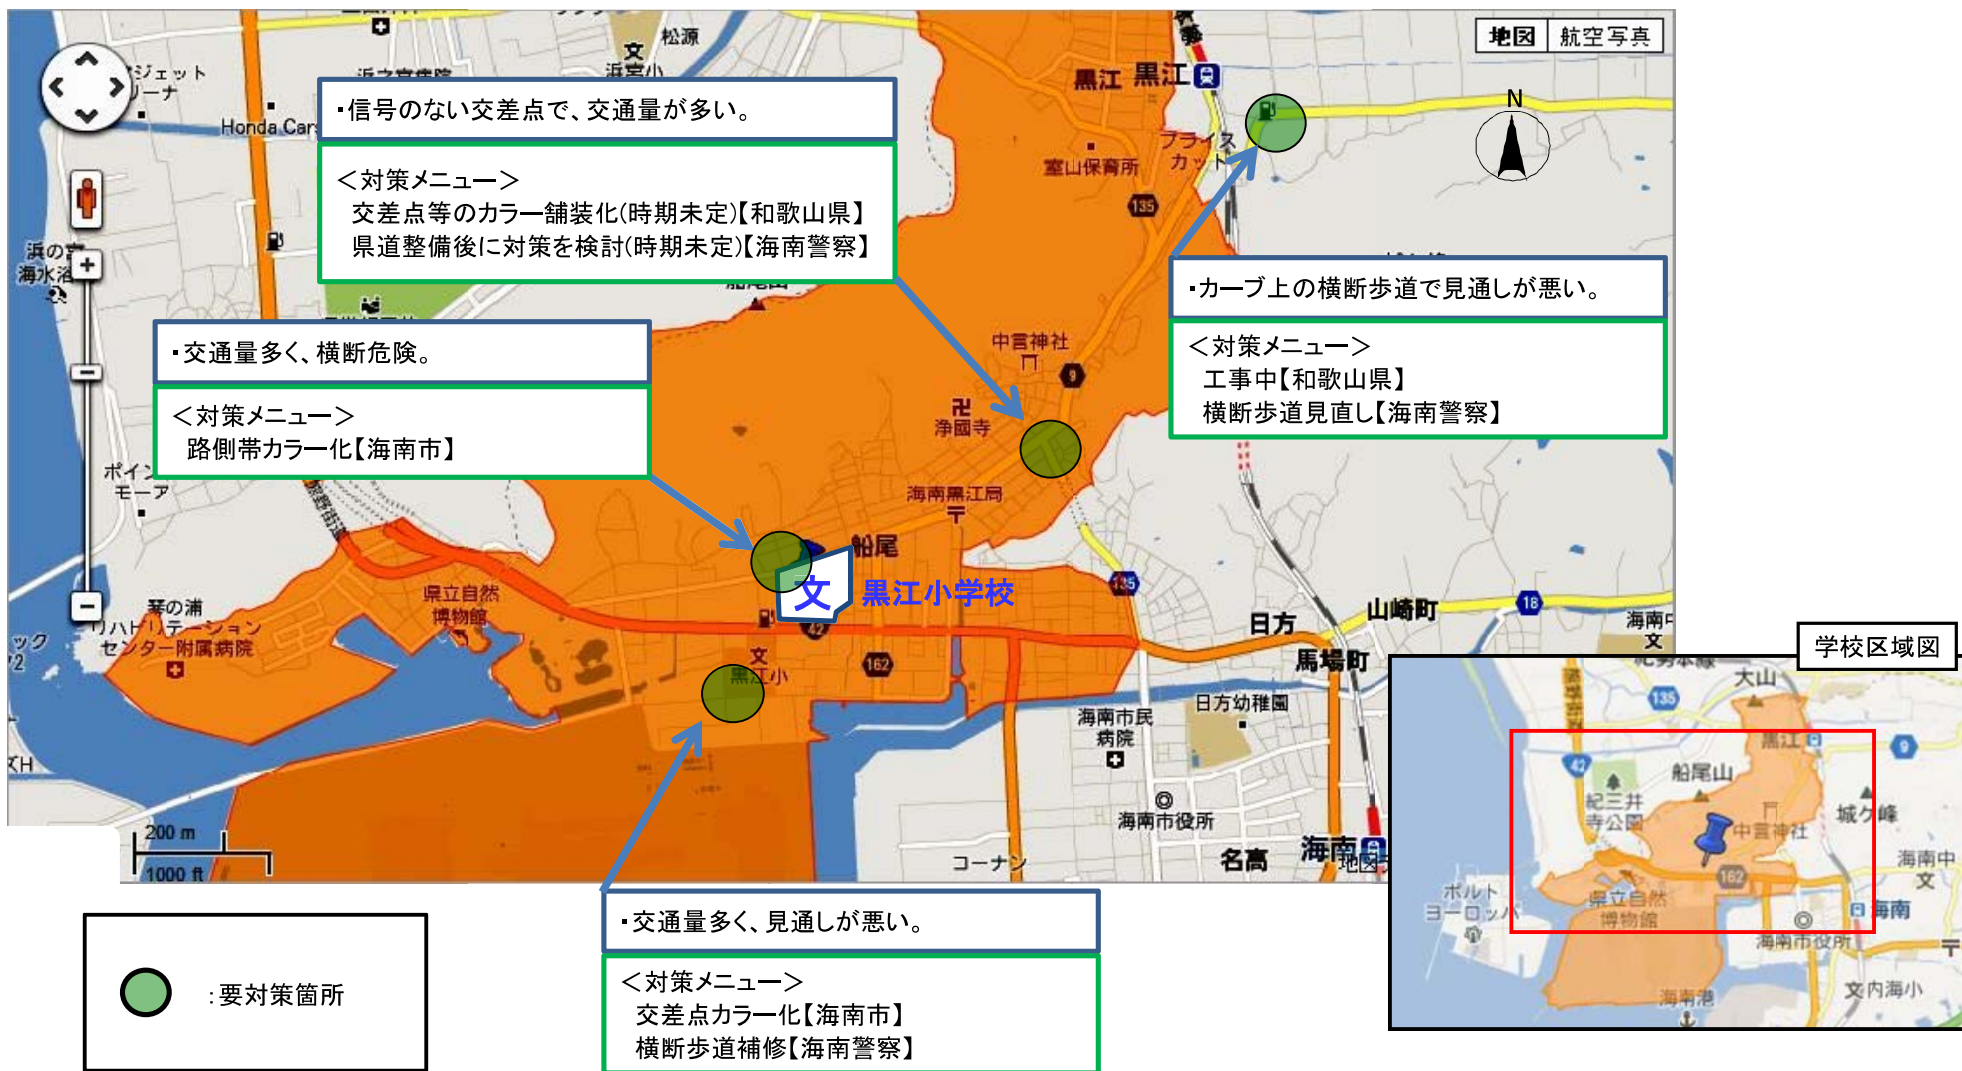
路線名	箇所名・住所	通学路の状況・危険の内容	対策内容	事業主体
県道岩出海南線	海南市黒江657-2紀陽銀行前	信号のない交差点で、交通量が多い。	交差点等のカラー舗装化(時期未定)	和歌山県
			県道整備後に対策を検討(時期未定)	海南警察
県道岩出海南線	海南市岡田597	カーブ上の横断歩道で見通し悪く、他に横断歩道がない。	工事中	和歌山県
			横断歩道見直し	海南警察
市道船尾4号線	海南市船尾236-4黒江小学校北側	交通量多く、横断危険。	路側帯カラー化	海南市
市道船尾38号線	海南市船尾257(元)黒江小学校南側	交通量多く、見通しが悪い。	交差点カラー化	海南市
			横断歩道補修	海南警察

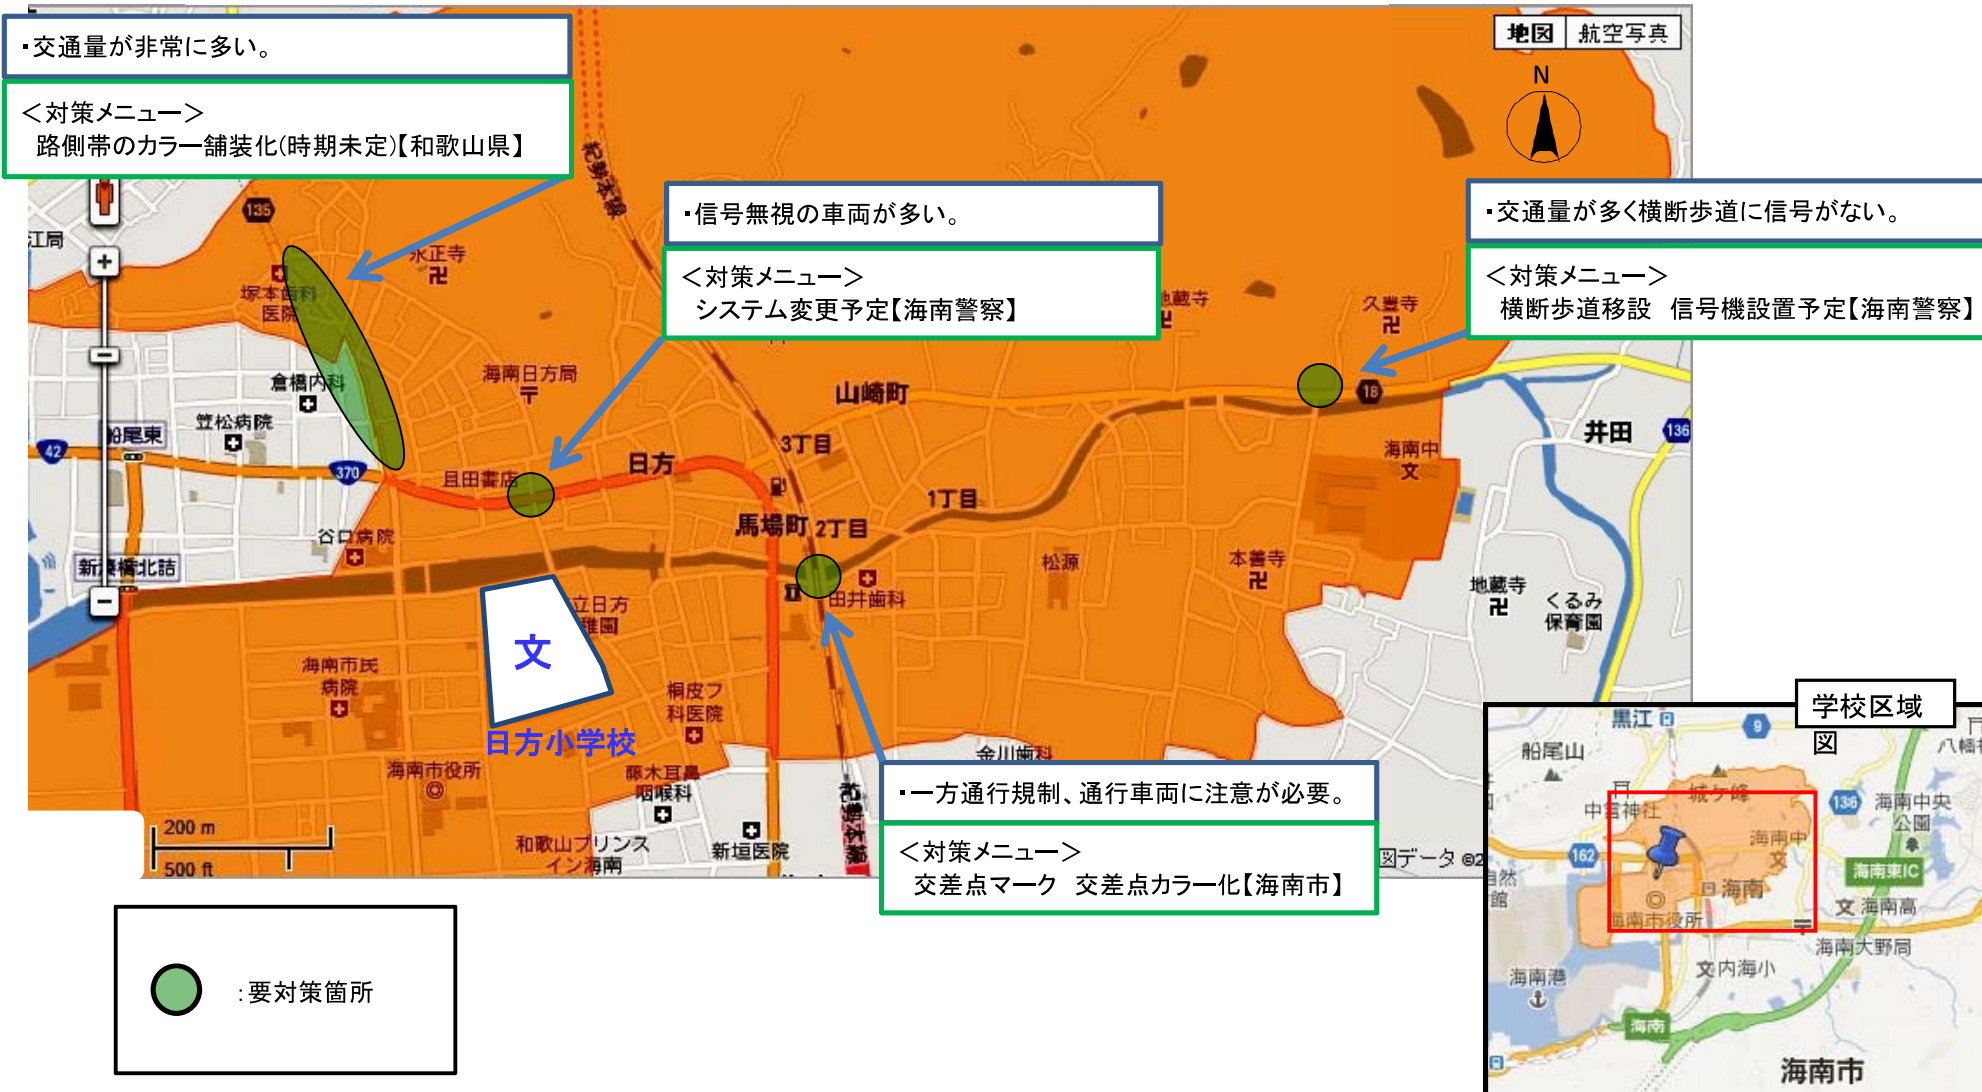
和歌山県 ^{かいなん} 海南市 ^{ひかた} 日方小学校校区 (通学路緊急合同点検 要対策箇所)

路線名	箇所名・住所	通学路の状況・危険の内容	対策内容	事業主体
県道和歌山海南線	海南市日方城山トンネル～日方210ずぼら焼	交通量が非常に多い。	路側帯のカラー舗装化(時期未定)	和歌山県
市道日方118号線	海南市日方1066-16	一方通行規制、通行車両に注意が必要。	交差点マーク 交差点カラー化	海南市
国道370号線	海南市日方298	信号無視の車両が多い。	システム変更予定	海南警察
県道海南金屋線	海南市日方930和歌山大学宿舎北側	交通量が多く横断歩道に信号がない。	横断歩道移設 信号機設置予定	海南警察

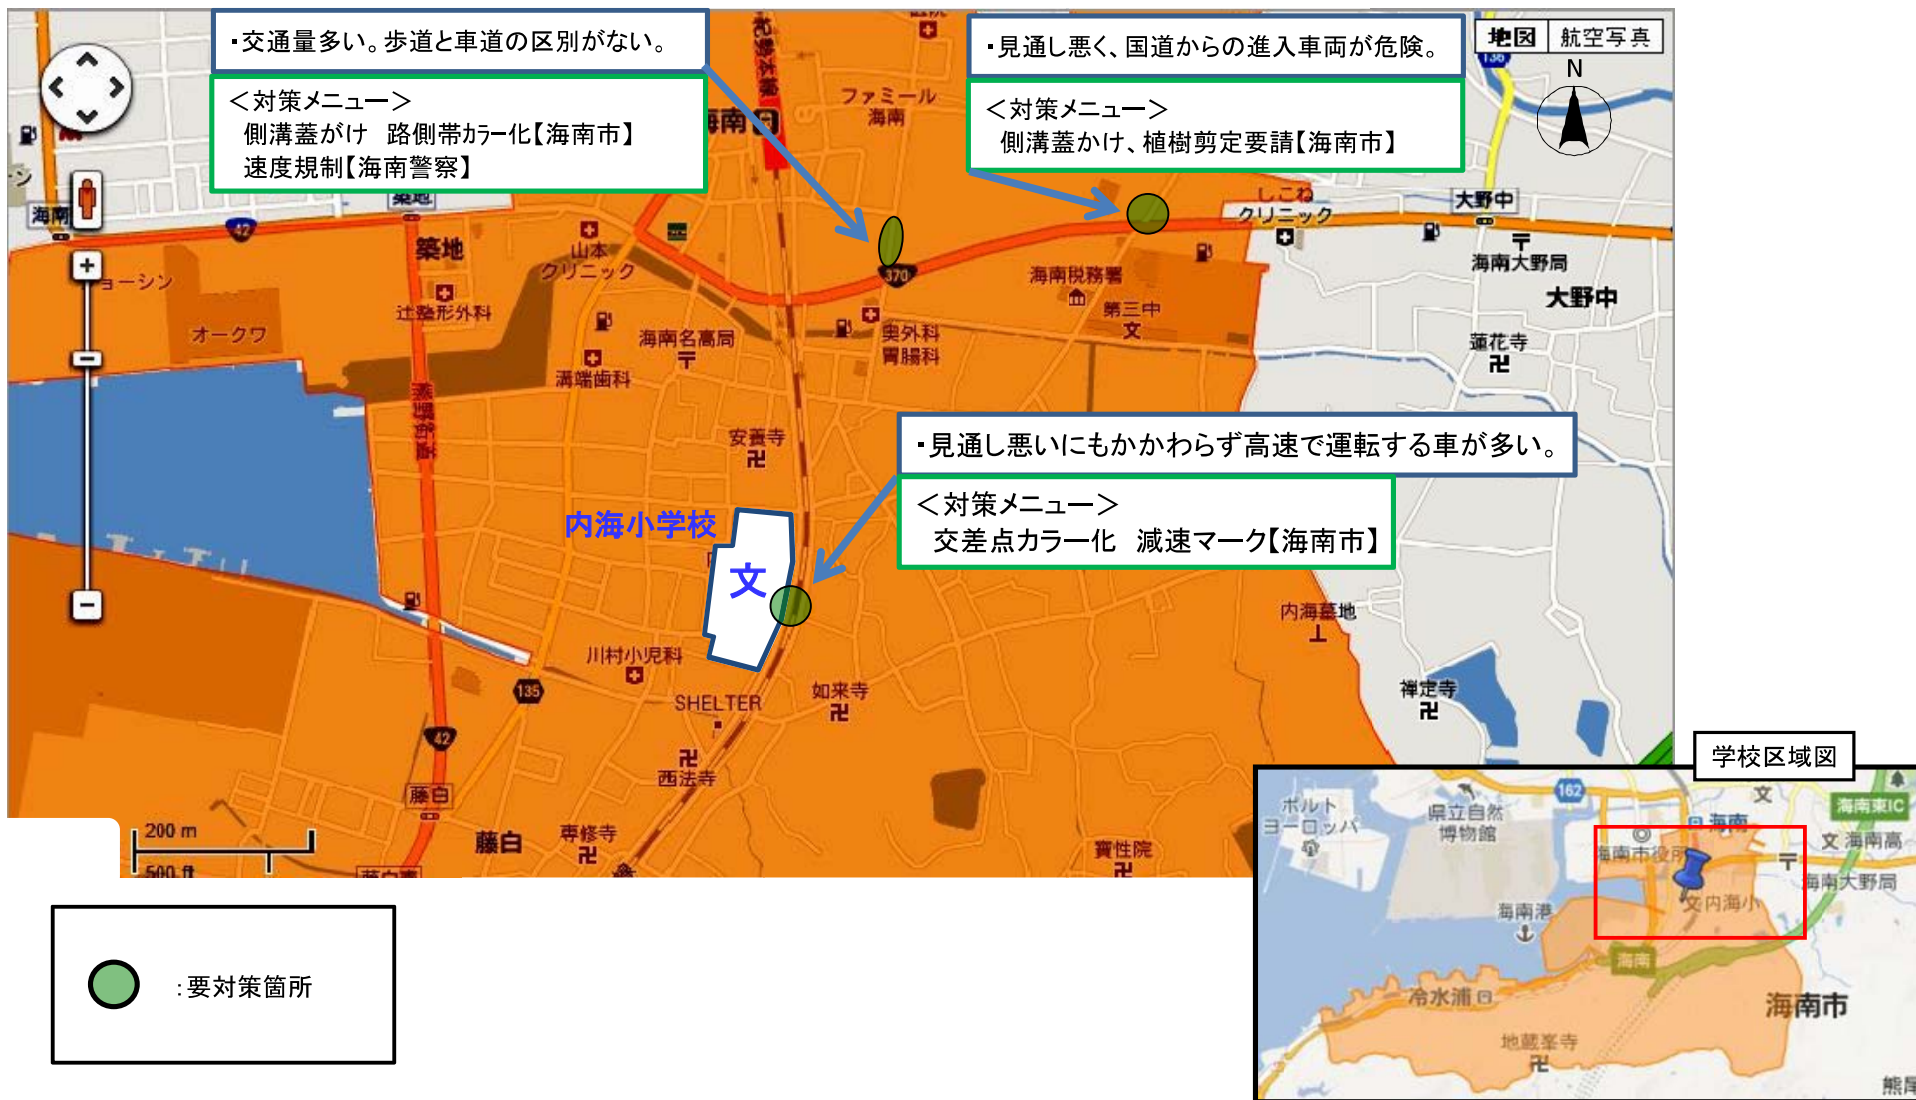
和歌山県 かいなん 海南市 うつみ 内海小学校校区 (通学路緊急合同点検 要対策箇所)

路線名	箇所名・住所	通学路の状況・危険の内容	対策内容	事業主体
市道名高19号線	海南省名高145-4税務署前交差点北側	見通し悪く、国道からの進入車両が危険。	側溝蓋かけ 植樹剪定要請	海南省
市道名高17号線	海南省名高178-1辻秀樹整形外科前	交通量多い。歩道と車道の区別がない。	側溝蓋かけ 路側帯カラー化	海南省
			速度規制	海南警察
市道名高23号線	海南省鳥居190内海小学校東門前	見通し悪いにもかかわらず、高速で運転する車が多い。	交差点カラー化 減速マーク	海南省

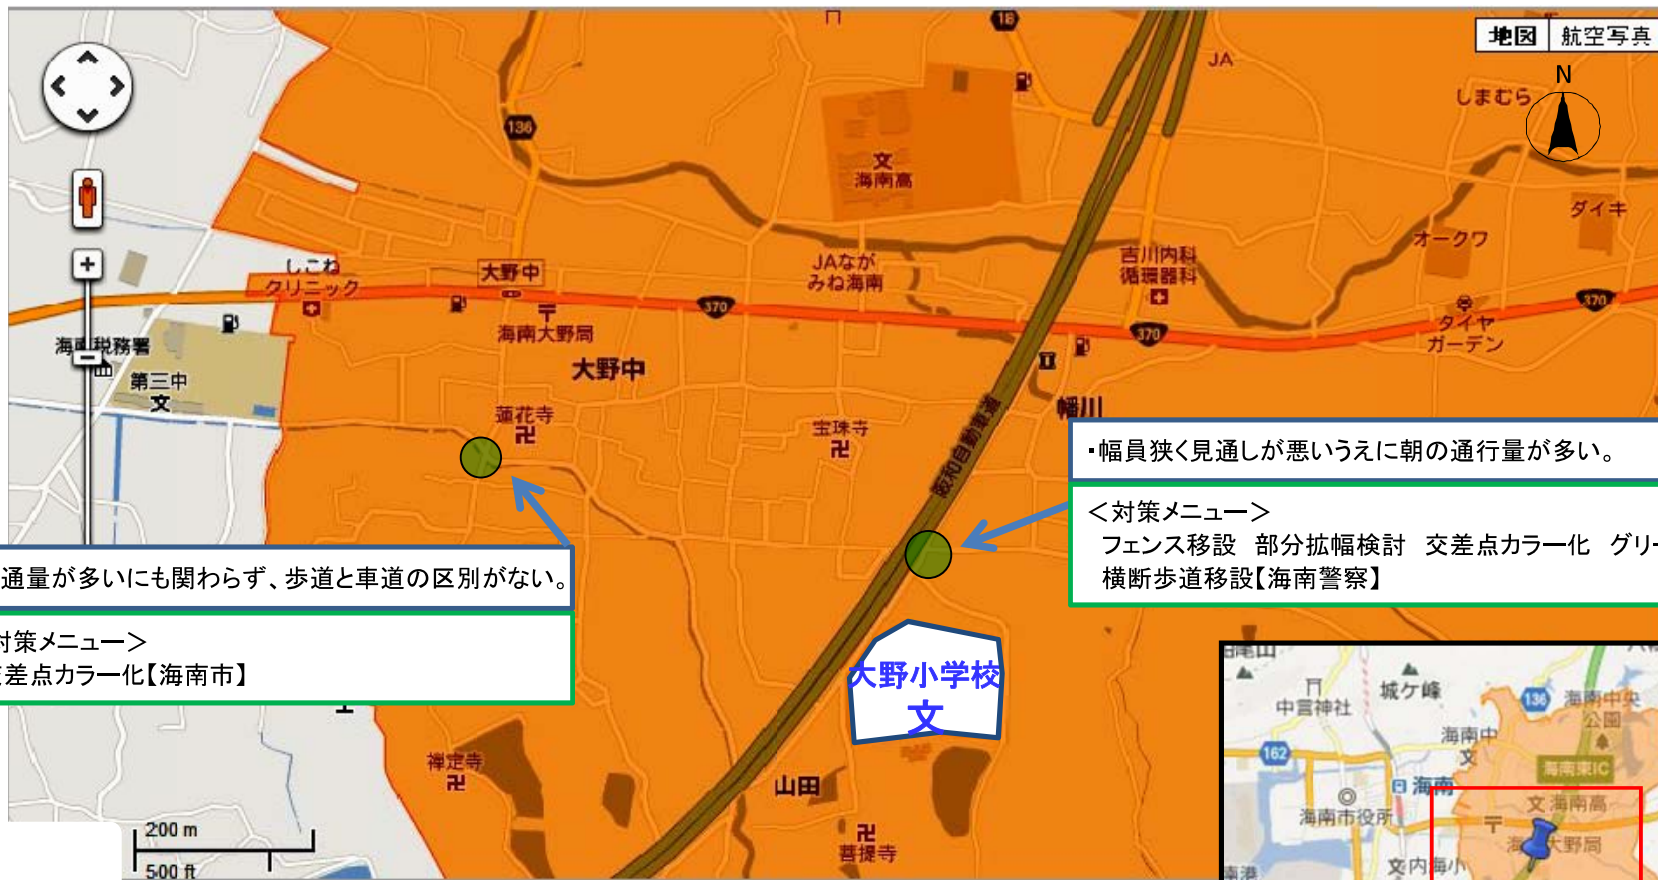
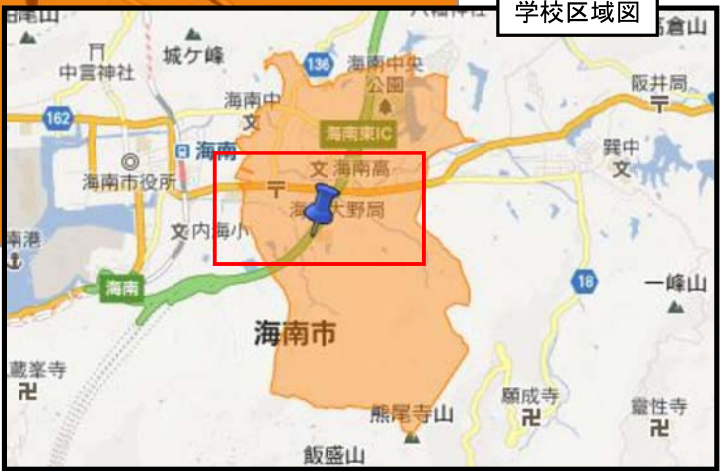
和歌山県 かいなん 海南市 おおの 大野小学校校区 (通学路緊急合同点検 要対策箇所)

路線名	箇所名・住所	通学路の状況・危険の内容	対策内容	事業主体
市道幡川2号線	幡川259-3大野小学校下交差点	幅員狭く見通しが悪いうえに朝の通行量が多い。	交差点カラー化 グリーンベルト補修	海南市
			横断歩道移設	海南警察
市道鳥居28号線	大野中407蓮華寺付近	交通量が多いにもかかわらず、歩道と車道の区別がない。	交差点カラー化	海南市

・交通量が多いにも関わらず、歩道と車道の区別がない。

・幅員狭く見通しが悪いうえに朝の通行量が多い。

<対策メニュー>
交差点カラー化【海南市】

<対策メニュー>
フェンス移設 部分拡幅検討 交差点カラー化 グリーンベルト補修【海南市】
横断歩道移設【海南警察】

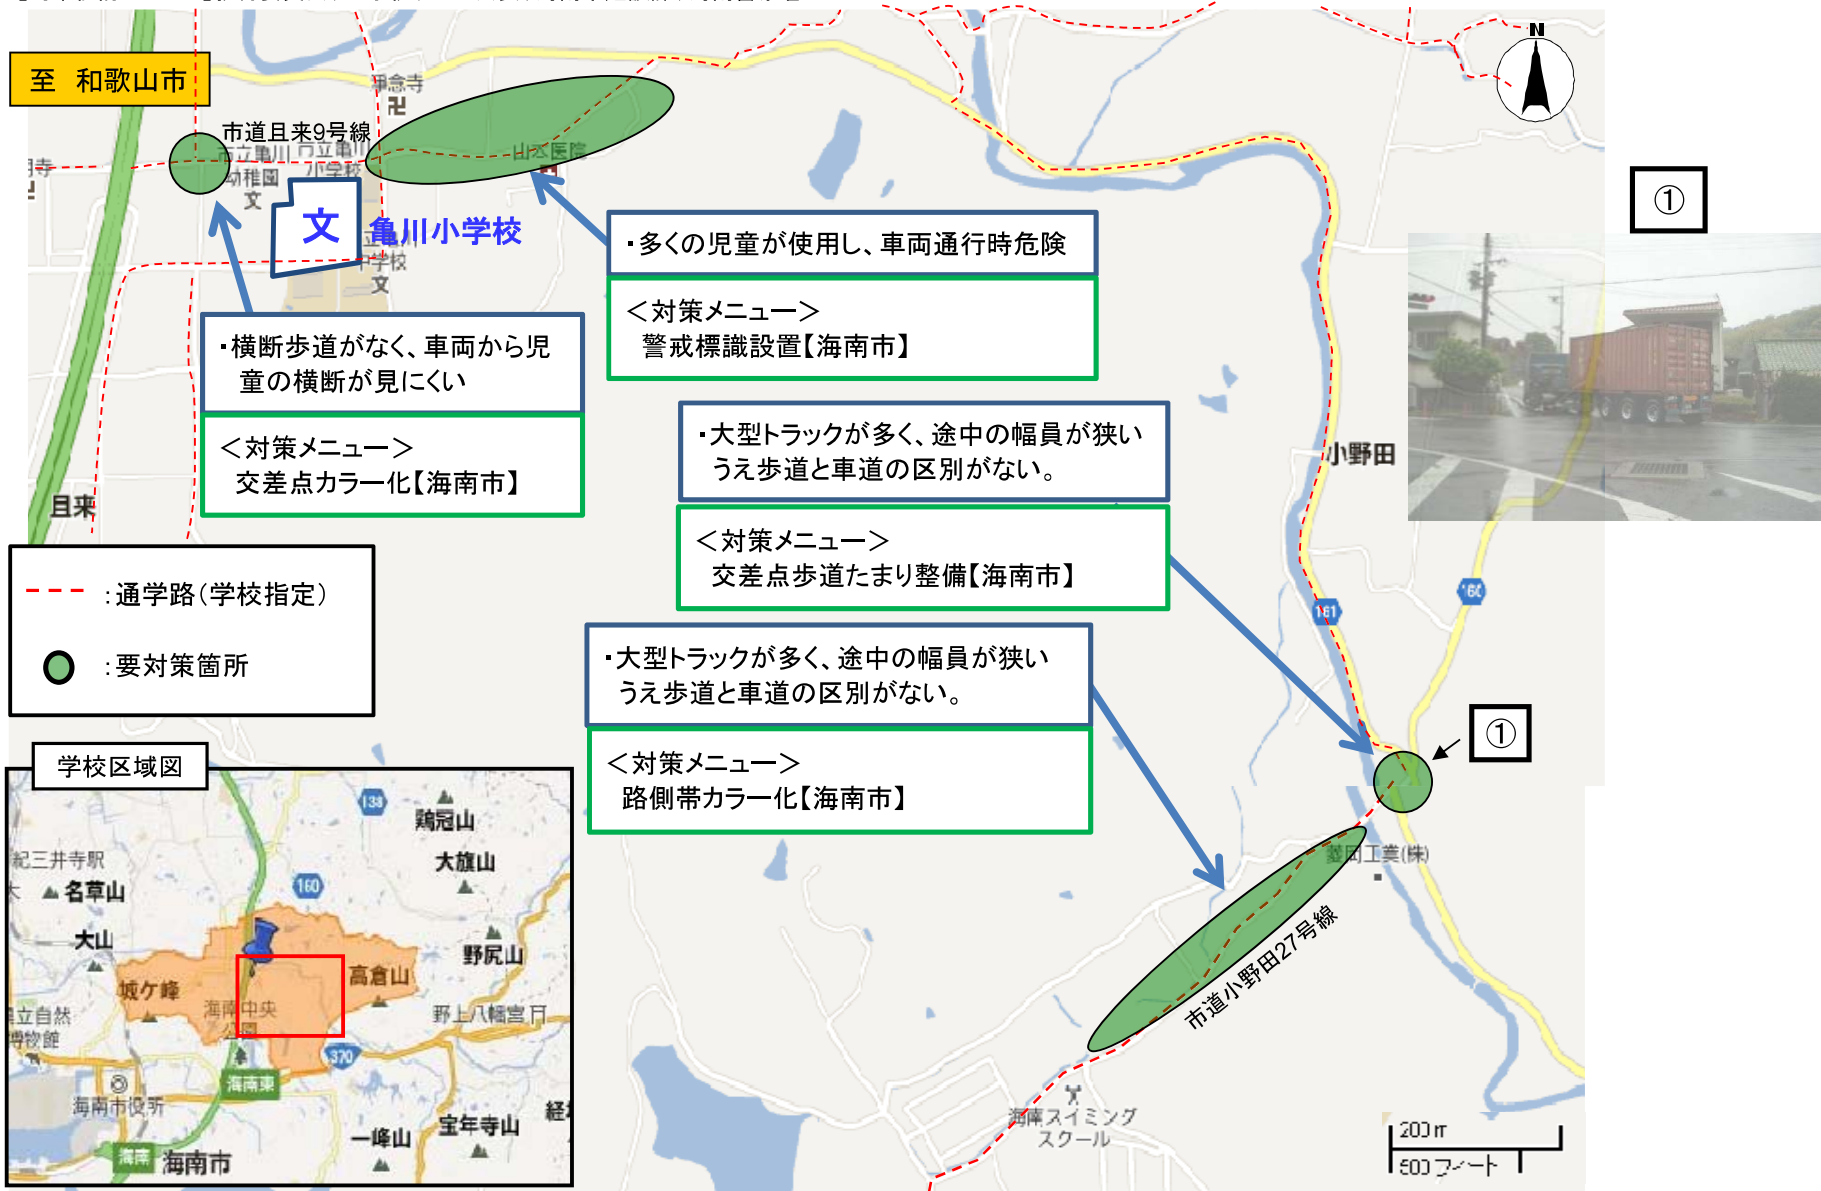
和歌山県 海南市 亀川小学校校区 (通学路緊急合同点検 要対策箇所)

路線名	箇所名・住所	通学路の状況・危険の内容	対策内容	事業主体
市道小野田27号線	小野田450喫茶マロード～小野田291海南スイミング	大型トラックが多く、途中の幅員が狭いうえ歩道と車道の区別がない。	路側帯カラー化 交差点歩道たまり整備	海南市
市道且来9号線	且来409-7森たばこ店前信号～且来655亀川小学校	多くの児童が使用し、車両通行時危険。時間規制必要	警戒標識設置	海南市
市道且来9号線	且来655亀川小学校正門～且来251阪和高速高架下交差点	横断歩道がなく、車両から児童の横断が見にくい。	交差点カラー化	海南市

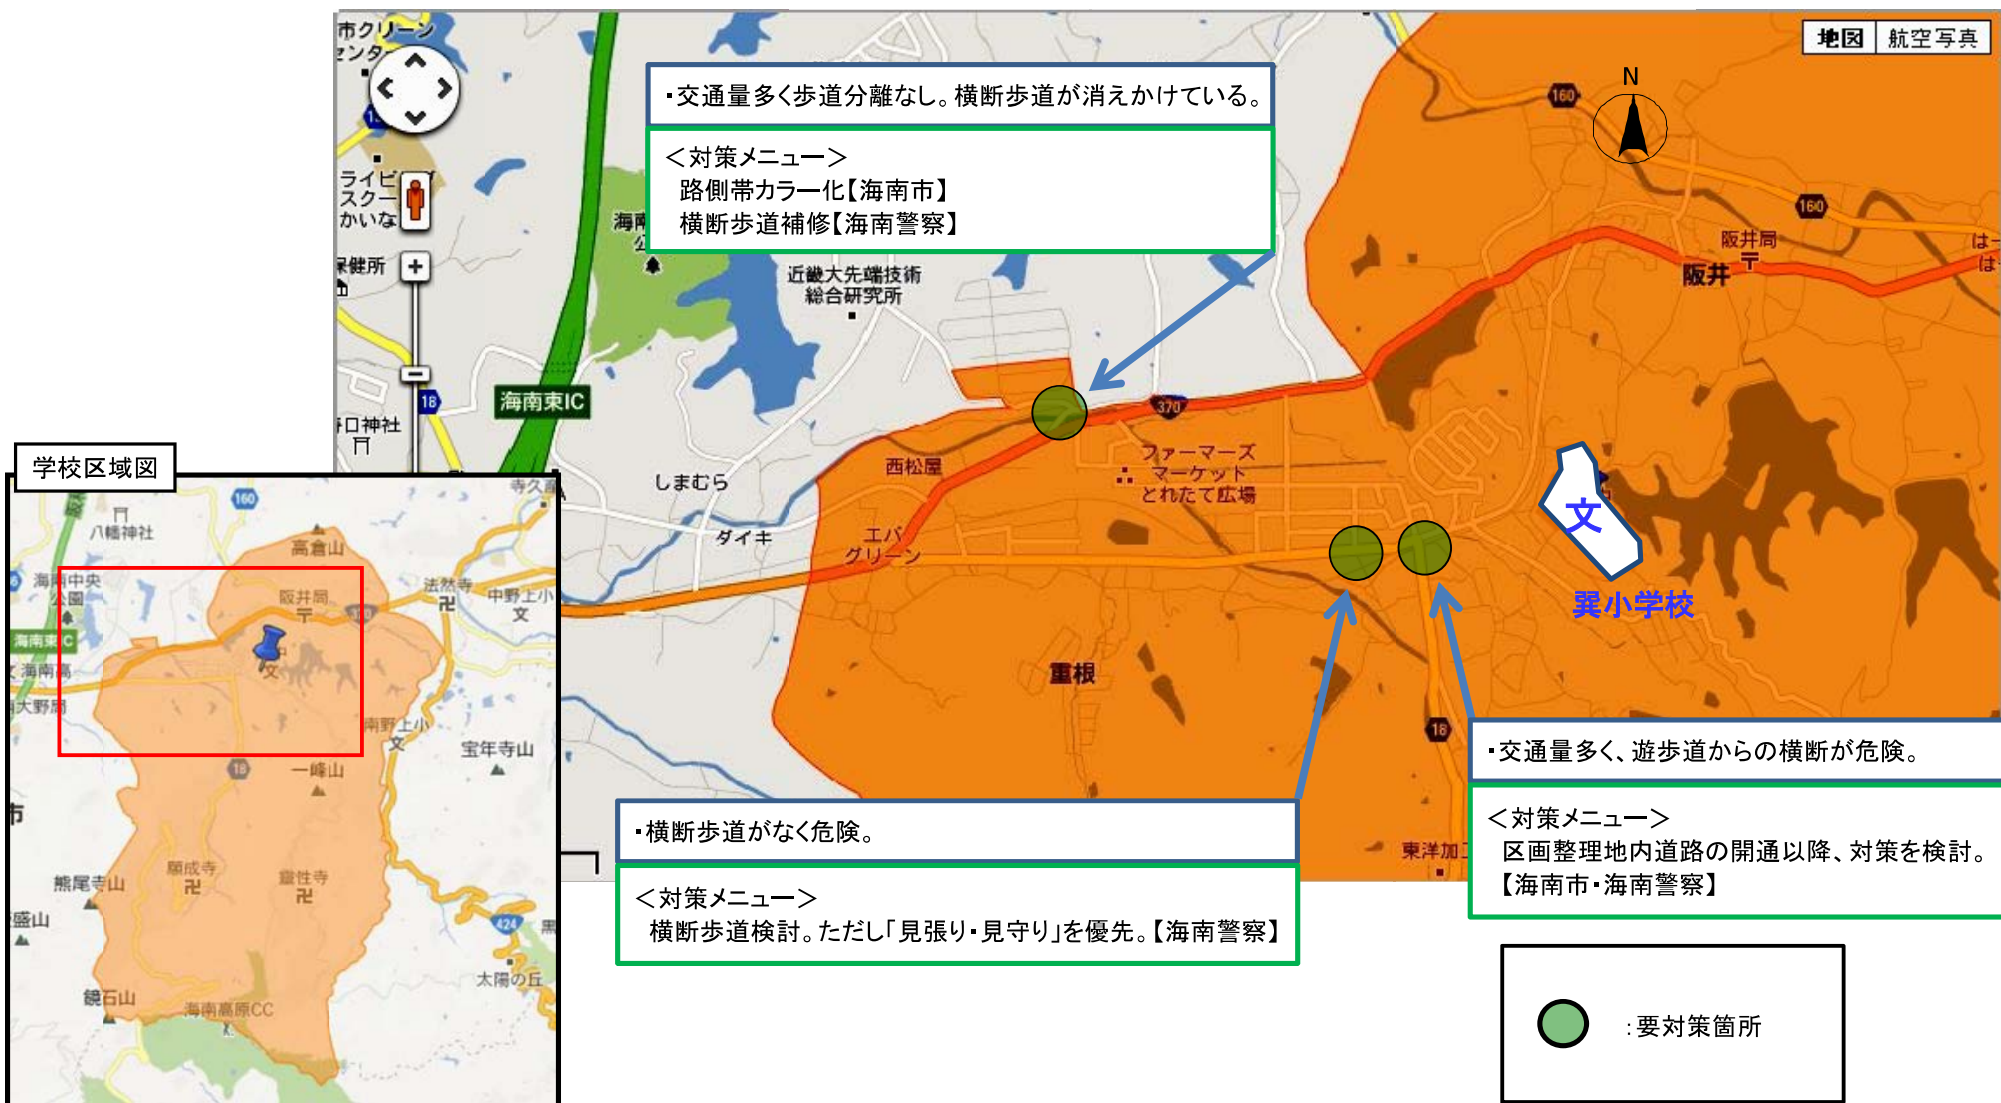
和歌山県 かいなん 海南市 たつみ 巽小学校校区 (通学路緊急合同点検 要対策箇所)

路線名	箇所名・住所	通学路の状況・危険の内容	対策内容	事業主体
市道小野田27号線	赤坂台から国道370号への道路	交通量多く、歩車分離なし。横断歩道が消えかけている。	路側帯カラー化	海南市
			横断歩道補修	海南警察
県道海南金屋線	重根976-7	交通量多く、遊歩道からの横断が危険。	区画整理地内道路の開通以降、対策を検討。	海南市
				海南警察
県道海南金屋線	重根985-1旧重根農協前	横断歩道がなく危険。	横断歩道検討。ただし「見張り・見守り」を優先。	海南警察

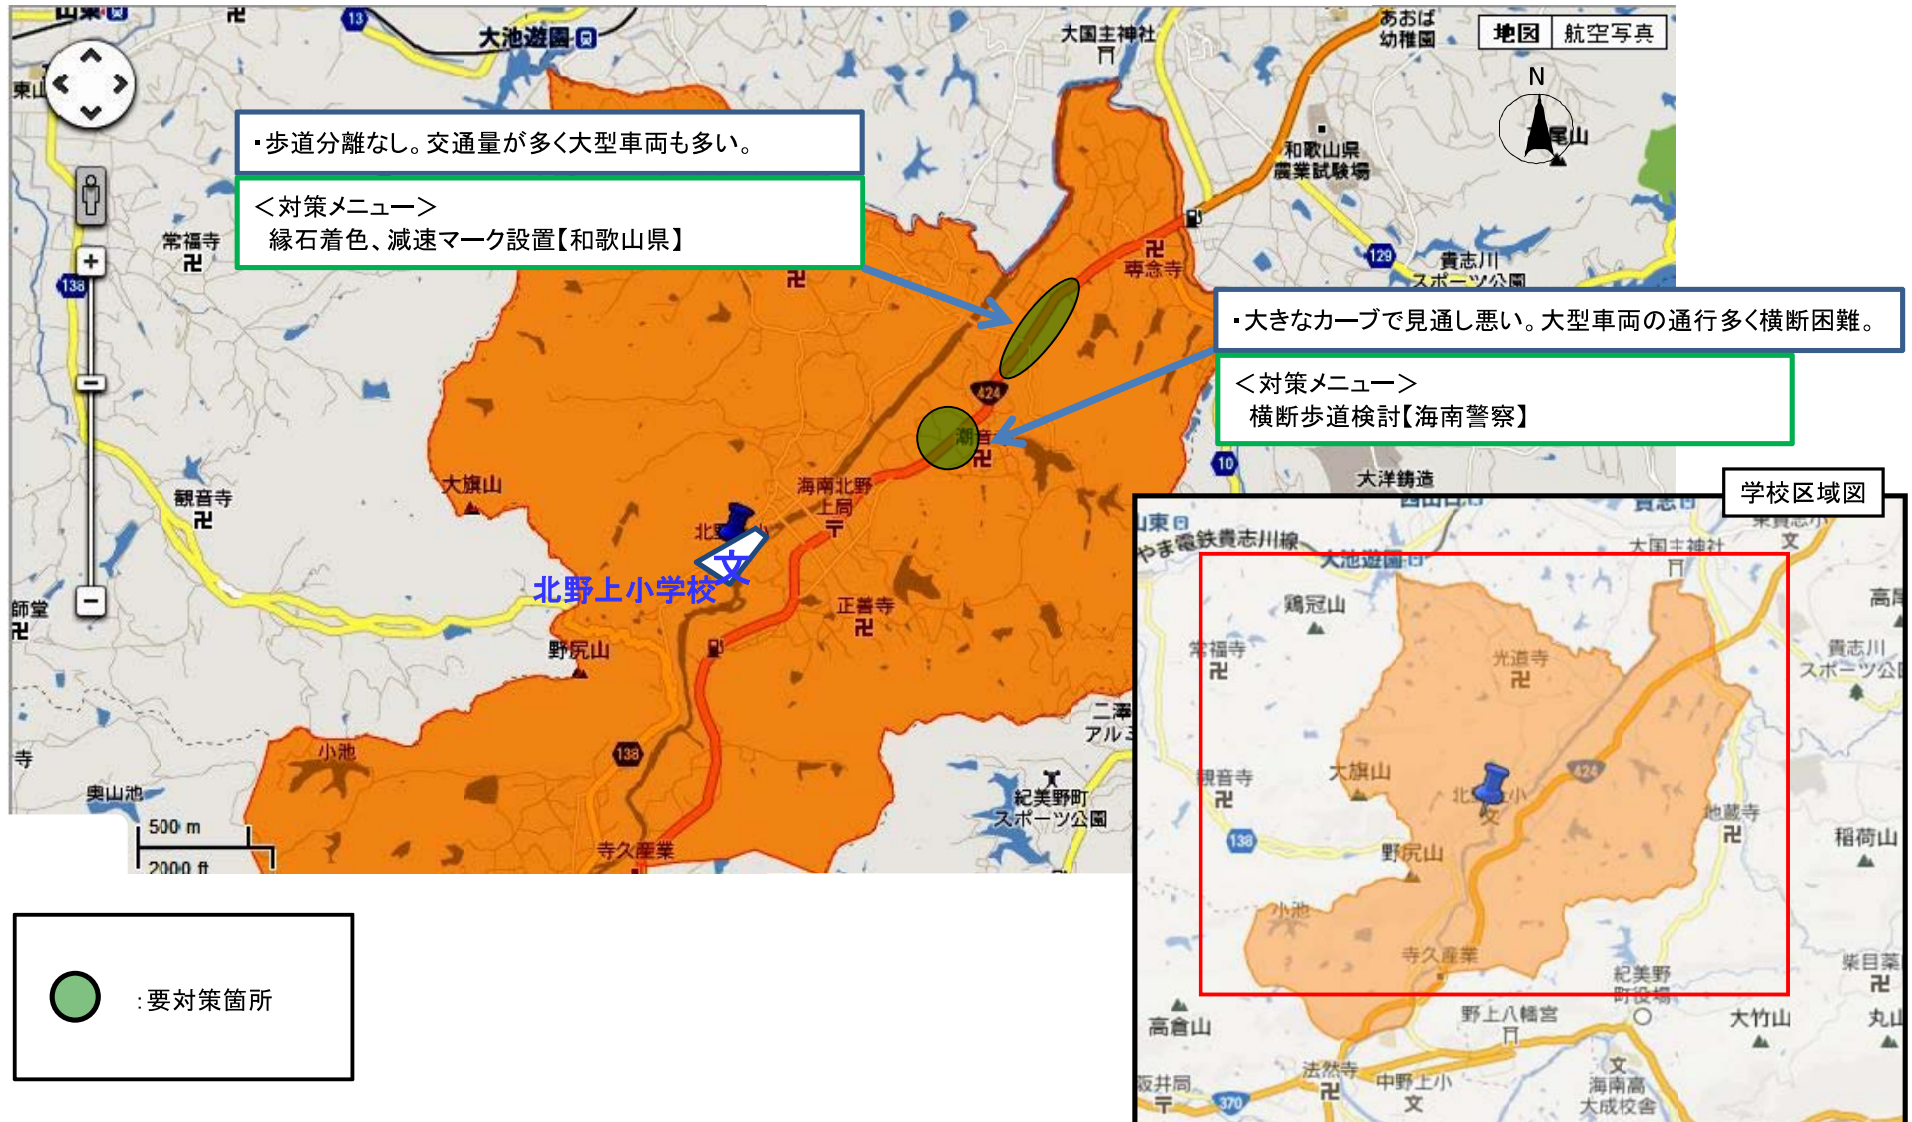
和歌山県 海南市 北野上小学校校区 (通学路緊急合同点検 要対策箇所)

路線名	箇所名・住所	通学路の状況・危険の内容	対策内容	事業主体
国道424号	海南市七山221山本工業～海南市七山111-1原野北バス停	歩車分離なし。交通量が多く、大型車両も多い。	縁石着色 減速マーク設置	和歌山県
国道424号	海南市七山350しおたにクリニック前	大きなカーブで見通し悪い。大型車両の通行多く横断困難。	横断歩道検討	海南警察

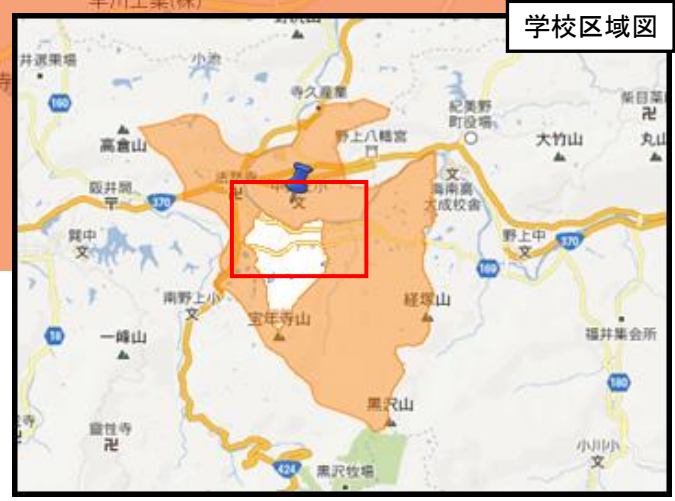
和歌山県 かいなん 海南市 なかのかみ 中野上小学校校区（通学路緊急合同点検 要対策箇所）

路線名	箇所名・住所	通学路の状況・危険の内容	対策内容	事業主体
市道椋木1号線	海南省木津115野上製鋼所前交差点	信号なく、坂道で車のスピードが上がり横断危険。	交差点カラー化 減速マーク 警戒標識設置	海南省
市道野上新3号線	海南省野上新47	幅員狭く、急坂で通行車両のスピードが出る。	警戒標識設置 すべり止め舗装	海南省
市道野上中16号線	海南省椋木118中野上小学校西交差点	幅員狭く通行車両多い。側溝に蓋がない。	交差点カラー化 外側線補修	海南省
			横断歩道補修	海南警察
市道椋木1号線	海南省野上中129付近東大橋北詰交差点	大型車両通行多く、スピードを出す。	減速マーク 警戒標識設置 路面標示	海南省

・大型車両通行多く、スピードを出す。

・幅員狭く通行車両多い。側溝に蓋が無い。

・幅員狭く、急坂で通行車両のスピードが出る。

・信号なく、坂道で車のスピード上り横断危険。

＜対策メニュー＞
交差点カラー化 警戒標識設置【海南市】

＜対策メニュー＞
交差点カラー化 外側線補修【海南市】
横断歩道補修【海南警察】

＜対策メニュー＞
警戒標識設置 すべり止め舗装【海南市】

＜対策メニュー＞
交差点カラー化 減速マーク 警戒標識設置【海南市】

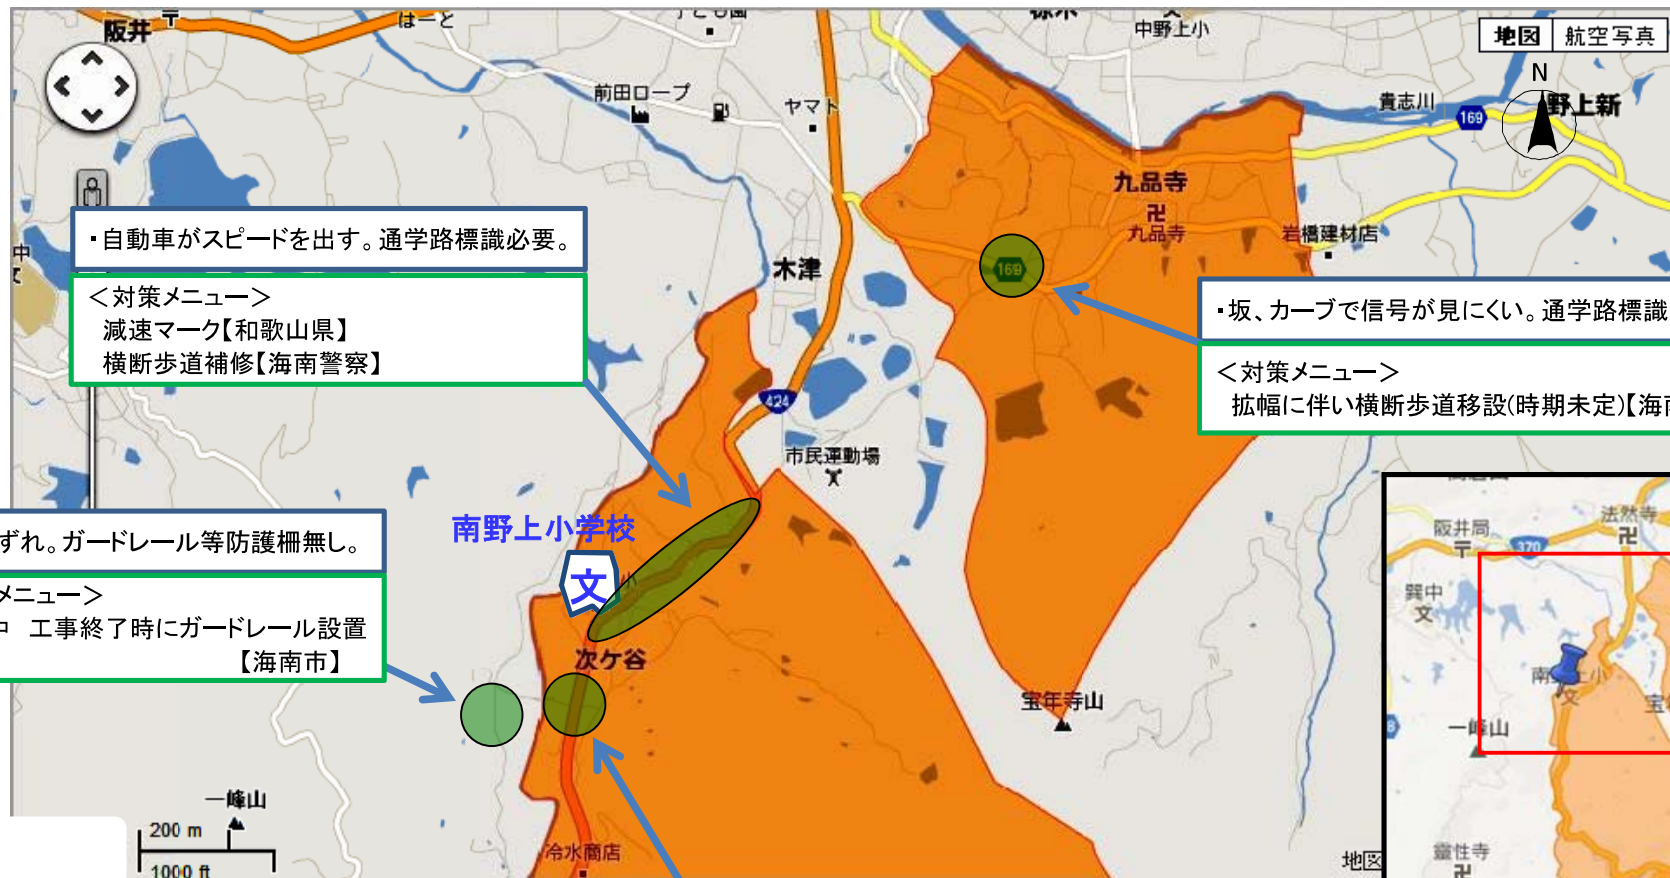
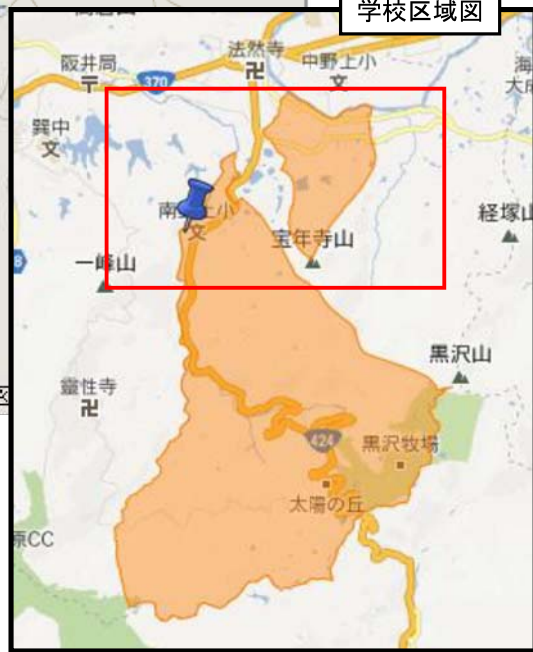
和歌山県 海南市 南野上小学校校区 (通学路緊急合同点検 要対策箇所)

路線名	箇所名・住所	通学路の状況・危険の内容	対策内容	事業主体
国道424号線	海南市次ヶ谷318～海南市次ヶ谷262	自動車がスピードを出す 通学路標識必要	減速マーク	和歌山県
			横断歩道補修	海南警察
国道424号線	海南市次ヶ谷133-1	東畑方面から国道横断が危険	横断歩道設置	海南警察
県道奥佐々阪井線 市道九品寺6号線	海南市九品寺306-5	坂、カーブで信号が見にくい。通学路標識必要。	拡幅に伴い横断歩道移設（時期未定）	海南市
				海南警察
市道阪井35号線	海南市東畑13付近	がけ崩れ ガードレール等転落防護柵なし	工事実施中 ガードレール設置	海南市

・自動車がスピードを出す。通学路標識必要。

・坂、カーブで信号が見にくい。通学路標識必要。

・がけくずれ。ガードレール等防護柵無し。

・国道横断が危険。通学路標識必要。

<対策メニュー>
減速マーク【和歌山県】
横断歩道補修【海南警察】

<対策メニュー>
拡幅に伴い横断歩道移設(時期未定)【海南市・海南警察】

<対策メニュー>
工事中 工事終了時にガードレール設置
【海南市】

<対策メニュー>
横断歩道設置【海南警察】

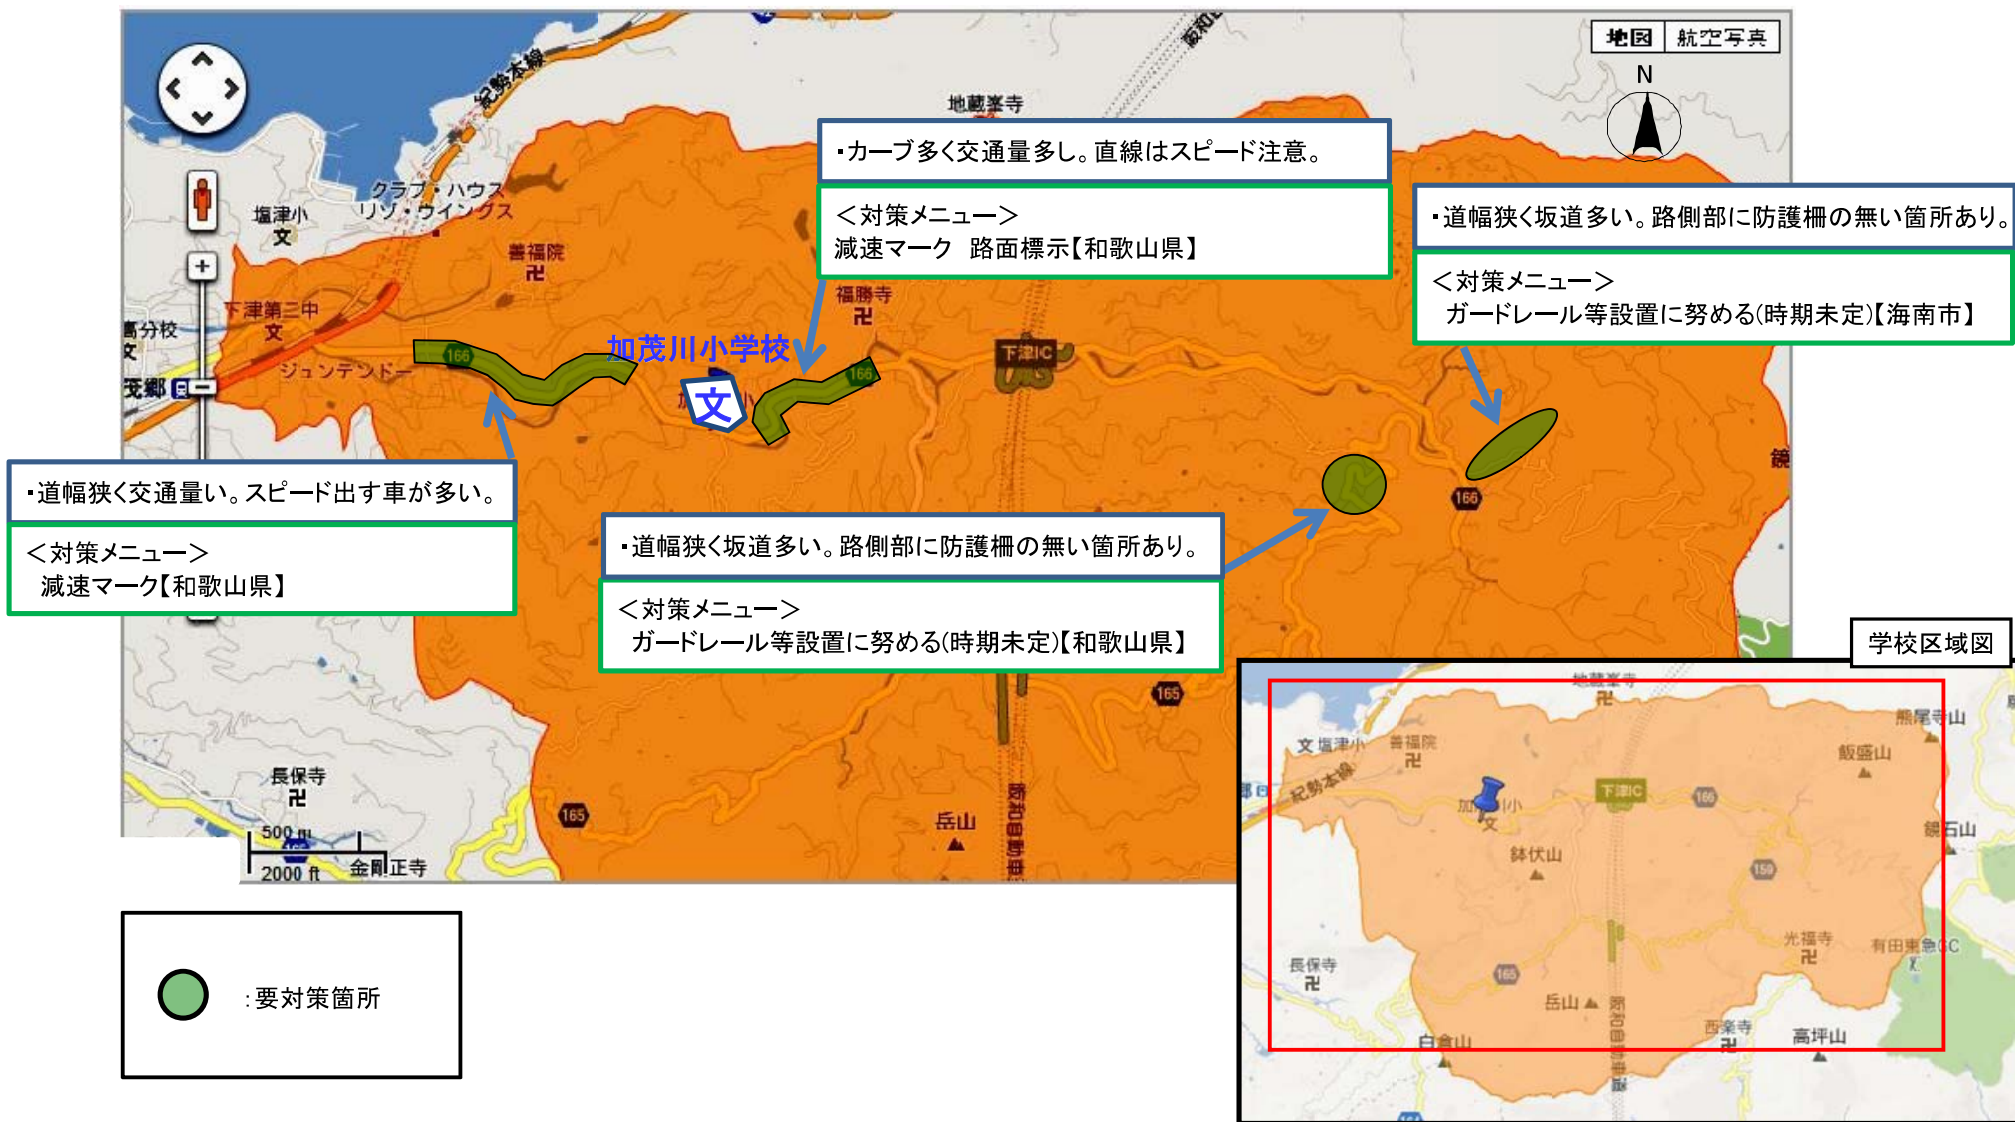
和歌山県 海南市 加茂川小学校校区 (通学路緊急合同点検 要対策箇所)

路線名	箇所名・住所	通学路の状況・危険の内容	対策内容	事業主体
県道興加茂郷停車場線	海南市下津町中75～海南市下津町小南2橋詰酒店	道幅狭く交通量多い スピード出す車多い	減速マーク	和歌山県
県道興加茂郷停車場線	海南市下津町小松原96～海南市下津町橋本972-5西岡医院	カーブ多く交通量多し 直線はスピード注意	減速マーク 路面表示	和歌山県
県道海南吉備線	海南市下津町百垣内地内	道幅狭く坂道多い 路側部に防護柵の無い箇所あり	ガードレール等設置に努める(時期未定)	和歌山県
市道松尾本線	海南市下津町引尾49渋谷商店～海南市下津町引尾1014	道幅狭く坂道多い 路側部に防護柵の無い箇所あり	ガードレール等設置に努める(時期未定)	海南市

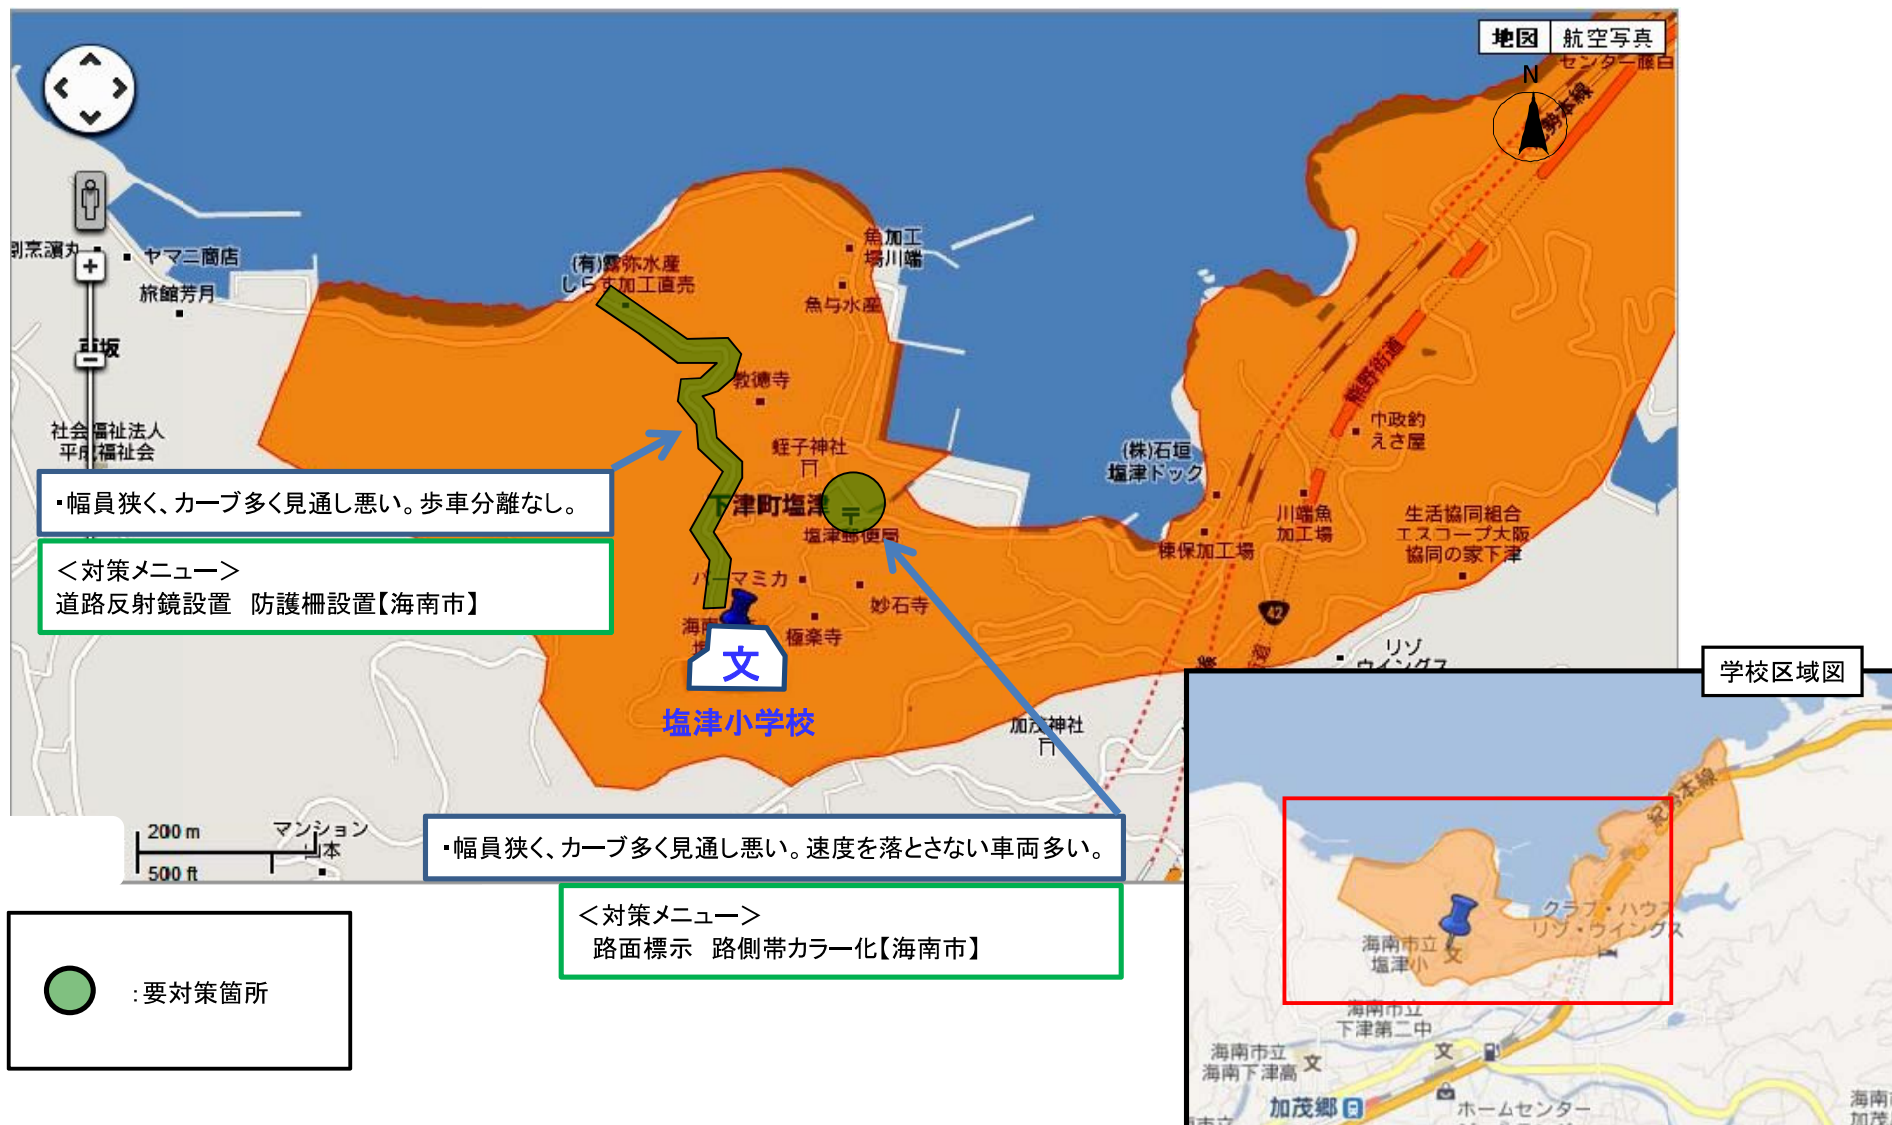
和歌山県 海南市 塩津小学校校区 (通学路緊急合同点検 要対策箇所)

路線名	箇所名・住所	通学路の状況・危険の内容	対策内容	事業主体
市道塩津戸坂線	海南市下津町塩津174塩津郵便局前	幅員狭く、曲がり角で見通し悪い。スピードを落とさない車両多い。	路面標示 路側帯カラー化	海南市
市道塩津西本線	海南市下津町塩津908塩津小学校～海南市下津町塩津1439	幅員狭く、カーブが多いので見通し悪い。歩車分離なし。	道路反射鏡設置 防護柵設置	海南市
