通学路緊急合同点検 要対策箇所

【黒江小学校】 平成24年8月7日点検

和歌山県 かいなん 海南市 くろえ 黒江小学校校区 (通学路緊急合同点検 要対策箇所)

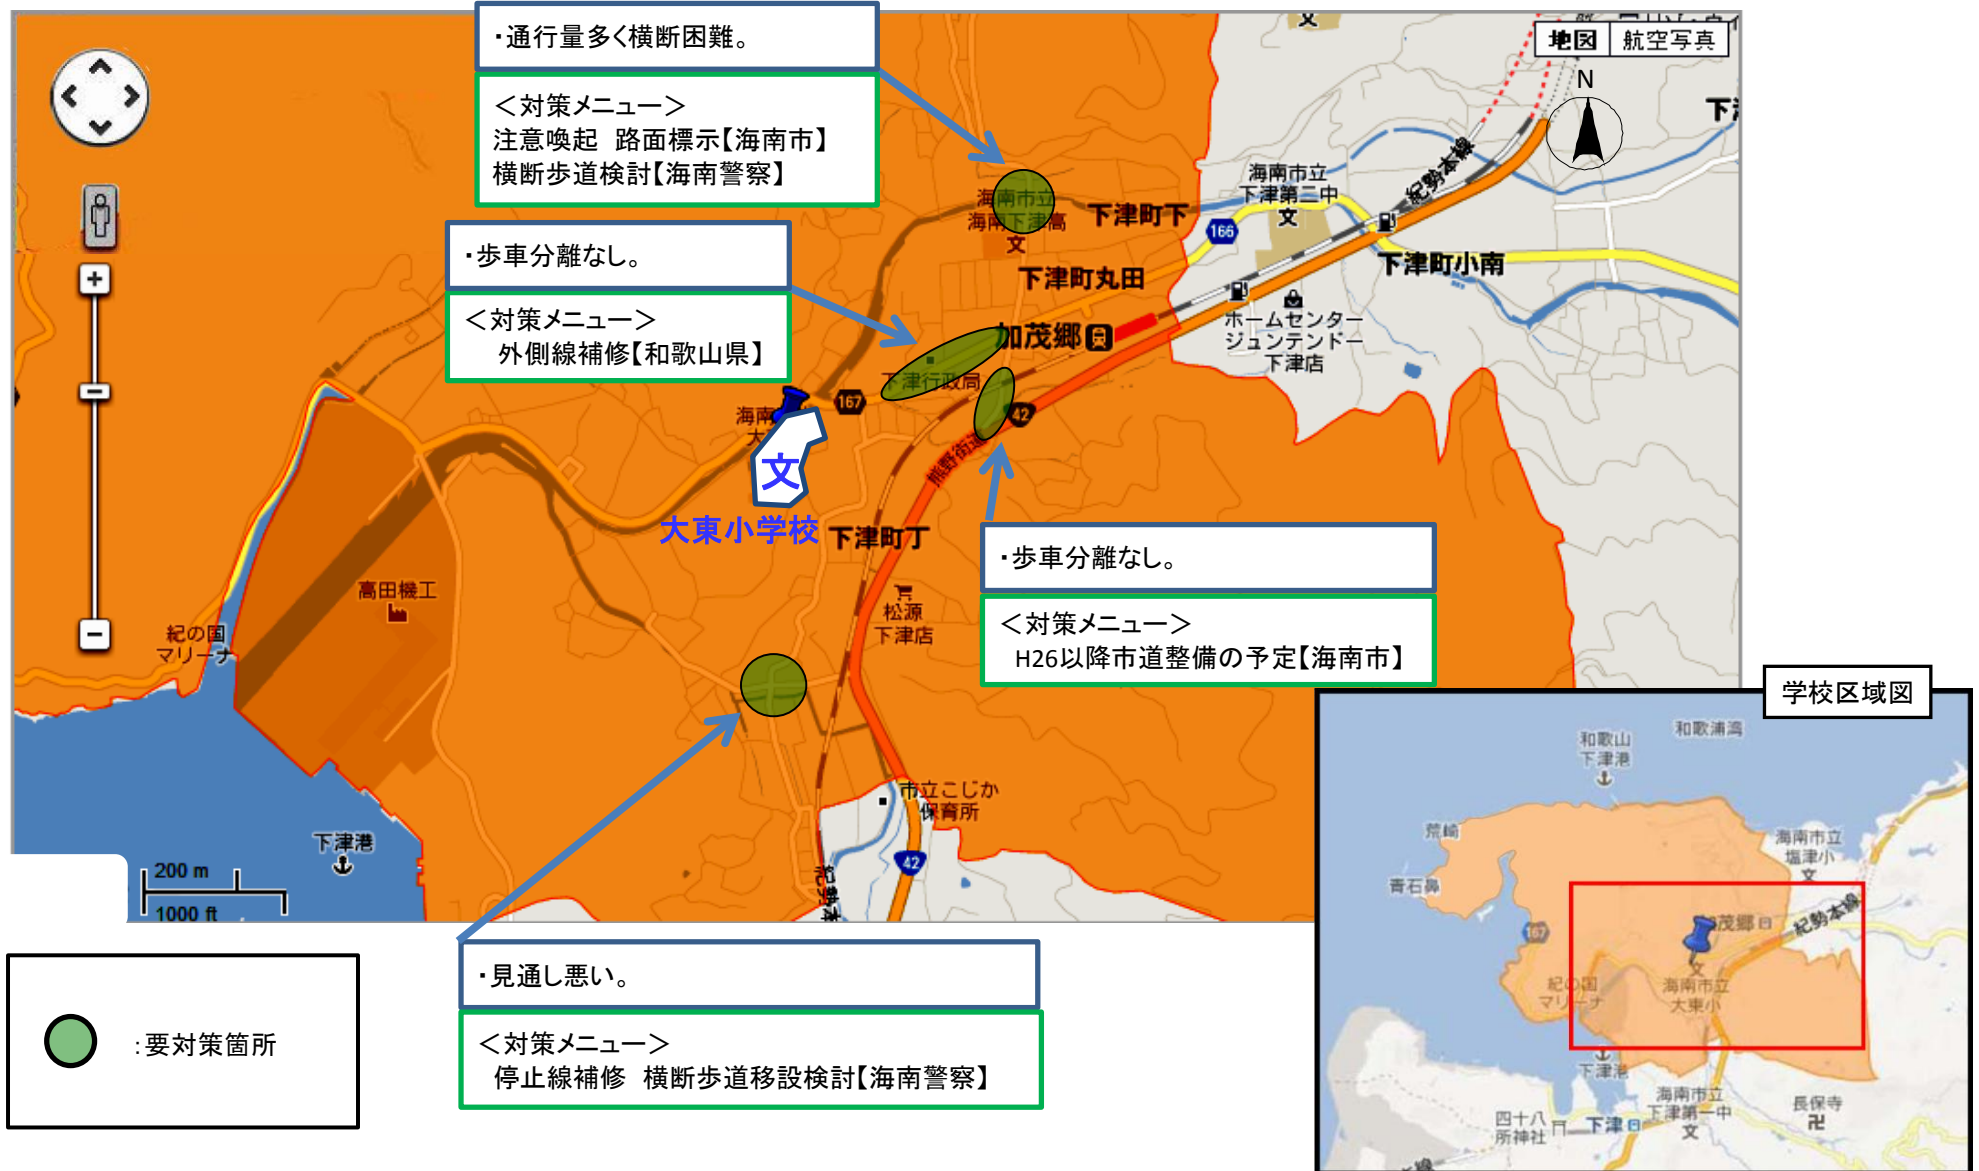
和歌山県 かいなん 海南市 だいとう 大東小学校校区 (通学路緊急合同点検 要対策箇所)

路線名	箇所名・住所	通学路の状況・危険の内容	対策内容	事業主体
県道大崎加茂郷停車場線	海南市下津町黒田99-1二輪館モリモト交差点～120-1かねさ商会	歩車分離なし	外側線補修	和歌山県
市道黒田加茂郷連絡線	海南市下津町黒田133-2	歩車分離なし	H26以降市道整備の予定	海南市
市道下丸田線	海南市下津町丸田537大塚橋北詰	通行量多く横断困難	警戒標識設置 路面標示	海南市
			横断歩道検討	海南警察
市道宮の前山崎線	海南市下津町方145-1前交差点	見通し悪い。	停止線補修 横断歩道移設検討	海南警察

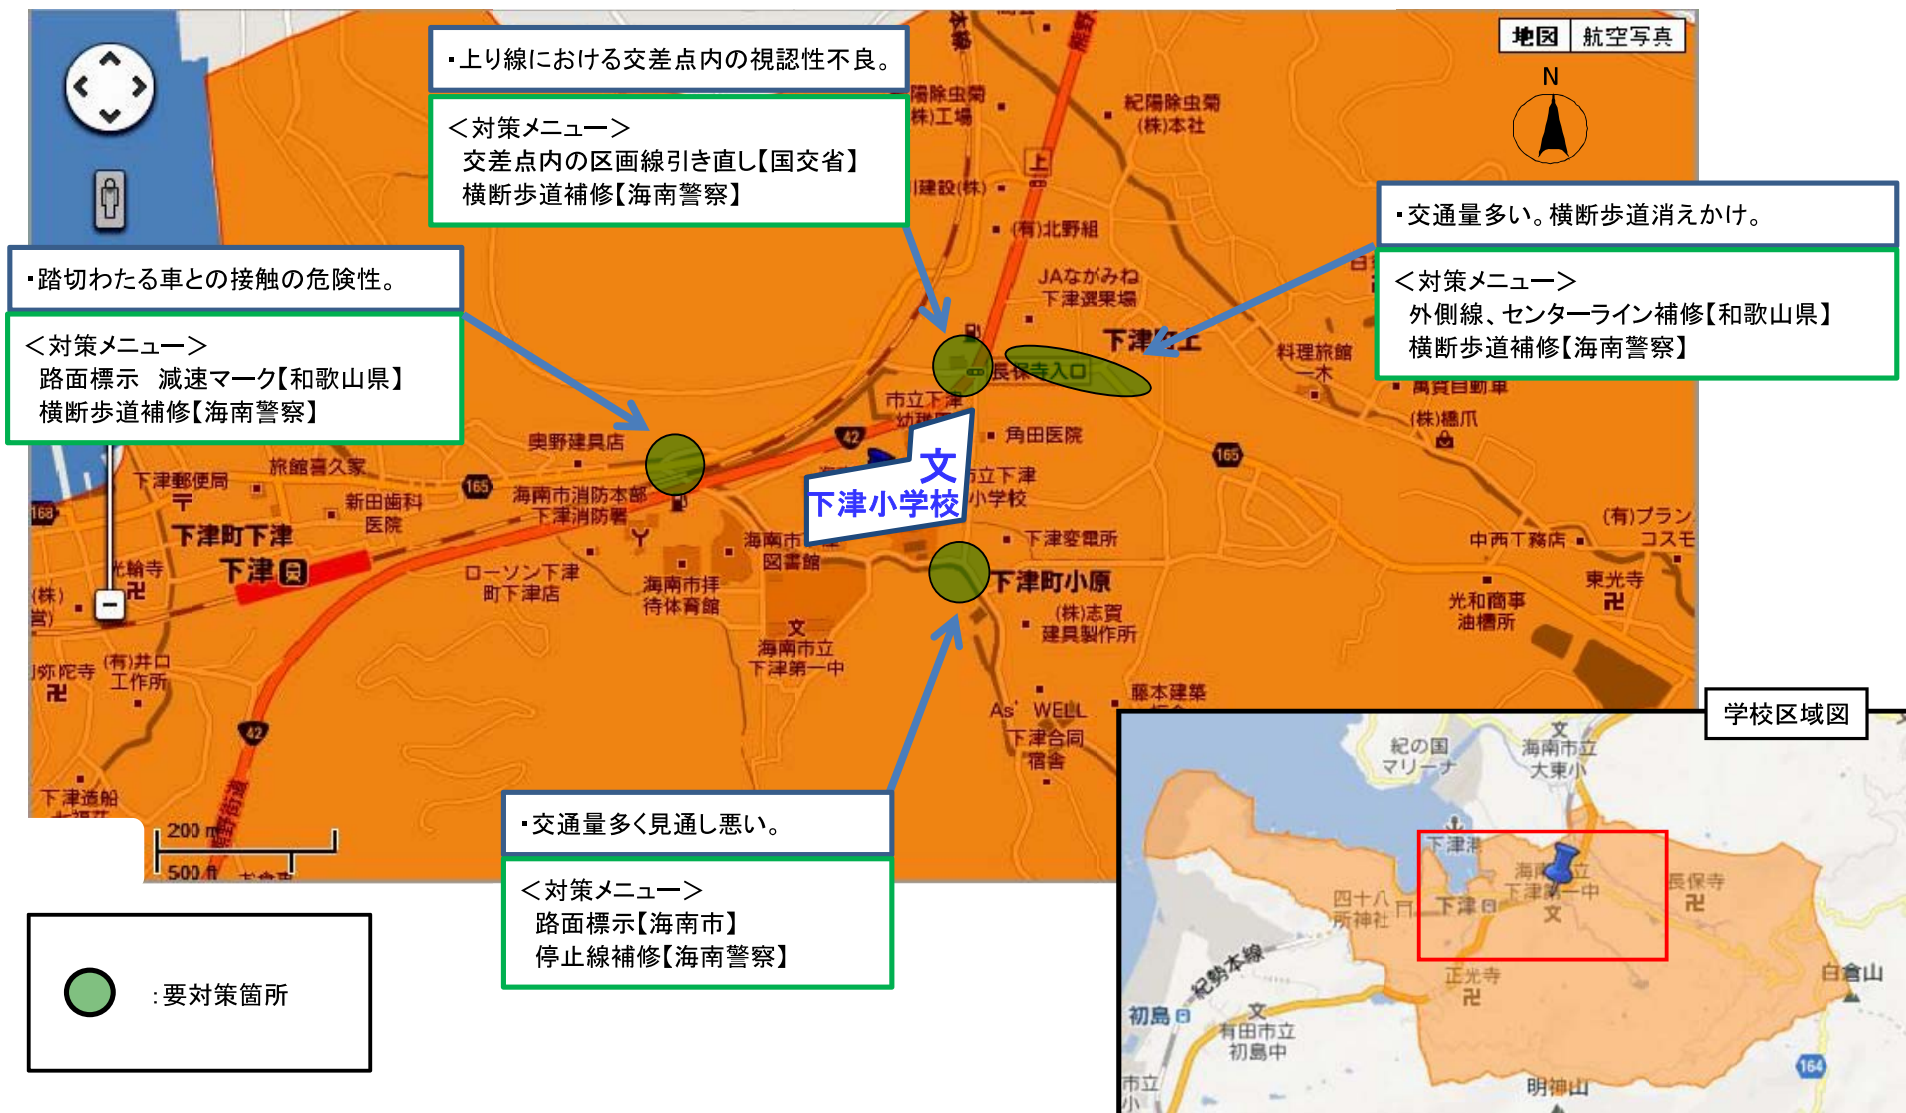
和歌山県 海南市 下津小学校校区 (通学路緊急合同点検 要対策箇所)

路線名	箇所名・住所	通学路の状況・危険の内容	対策内容	事業主体
国道42号	海南市下津町下津 長保寺入口交差点	上り線における交差点内の視認性不良	交差点内の区画線引き直し	国土交通省
			横断歩道補修	海南警察
県道引尾下津線	下津拝待JR踏切北交差点	踏切わたる車との接触の危険性	路面表示 減速マーク	和歌山県
			横断歩道補修	海南警察
県道引尾下津線	下津町上237付近の交差点	通行量多い。横断歩道消えかけ。	外側線、センターライン補修	和歌山県
			横断歩道補修	海南警察
市道小原本線	水道事業所前三差路	交通量多く見通し悪い。	路面標示	海南市
			停止線補修	海南警察
