# 九品寺新池 ハザードマップ

和歌山県 海草振興局 農林水産振興部 農地課

九品寺新池ハザードマップは、万が一の地震や大雨によって九品寺新池が決壊する恐れのある場合の備えとして、自分や家族の命を守るために役立つ情報を提供します。

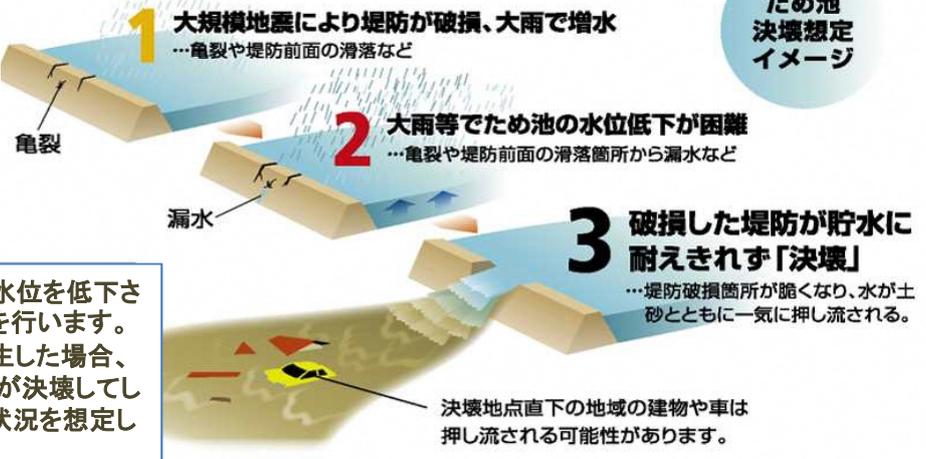
ため池  
決壊想定  
イメージ

本ハザードマップ作成にあたり、万が一の事態で九品寺新池が決壊した場合、最大でどの程度の被害範囲となるかを知るために、最悪の状況を想定した被害予測を行いました。

緊急事態においては、ため池の水位を低下させるなど、決壊を防ぐための処置を行います。ただし、想像以上の大災害が発生した場合、いつどのような状況で九品寺新池が決壊してしまうかはわからないため、最悪の状況を想定しています。

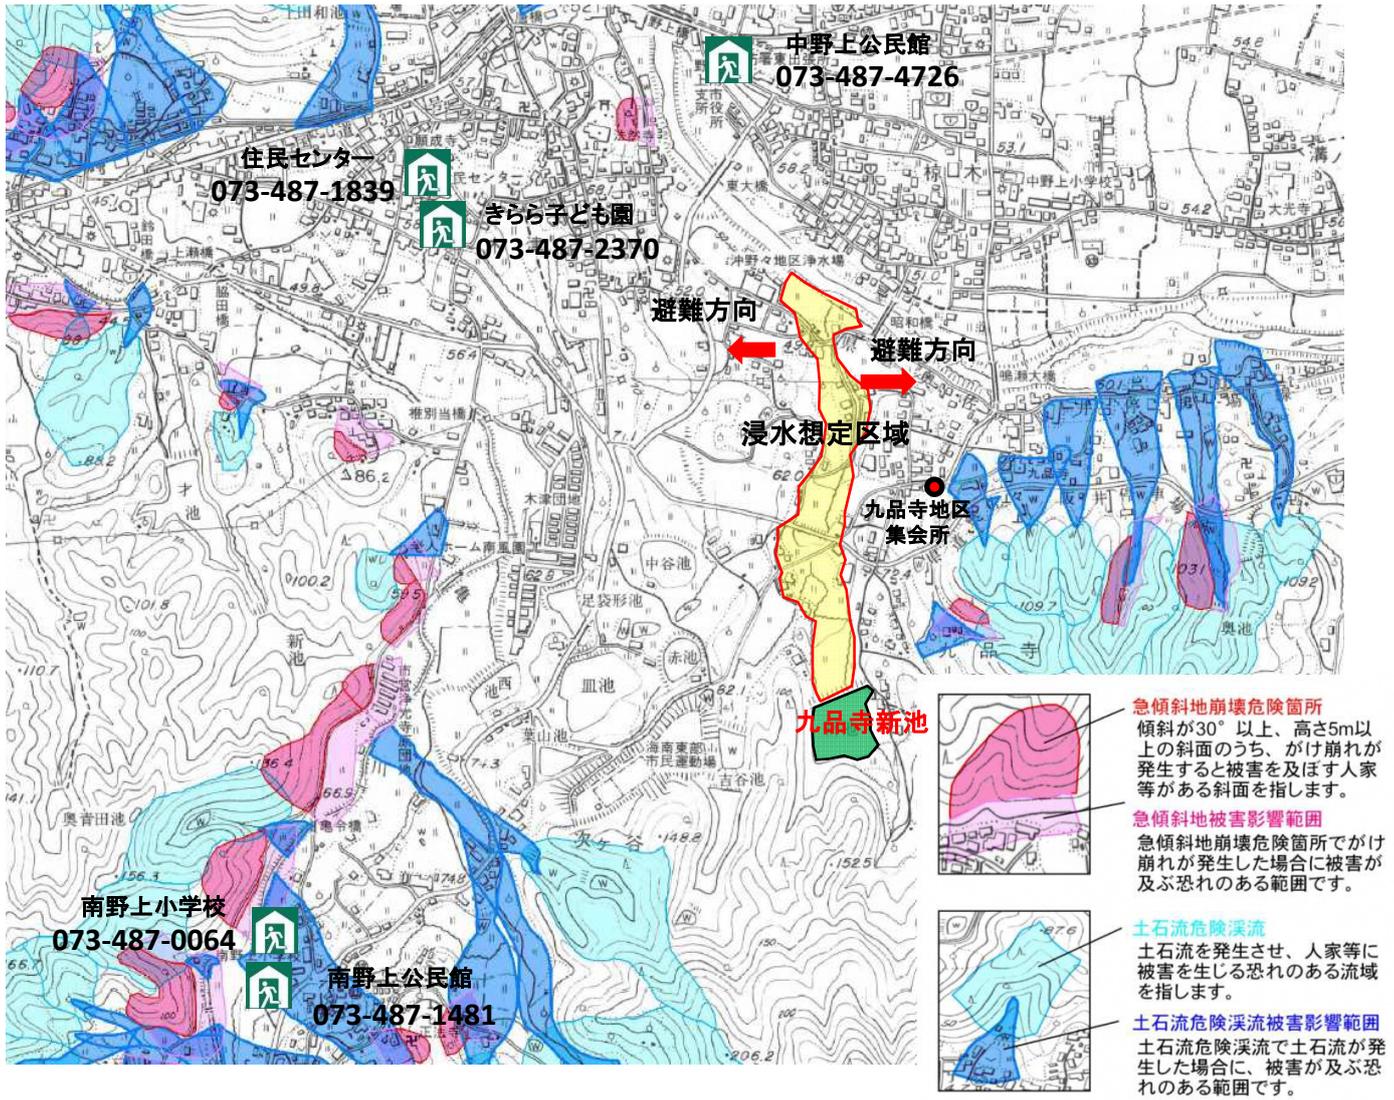
ため池ハザードマップ(浸水区域図)

地図上では、想定される最大の浸水範囲と深さを示しています。

九品寺新池はん濫の浸水想定区域

0.5m未満
	0.5～1.0未満
	1.0～2.0未満
	2.0～5.0未満

※注意事項  
実際の浸水区域は、ため池の貯水量、堤体の被害程度、周辺の土地の利用状況等により、異なる可能性があります。
