■ 重根新池はん濫シミュレーションについて

重根新池 ハザードマップ

海南市 まちづくり部建設課

ため池ハザードマップ（浸水区域図）

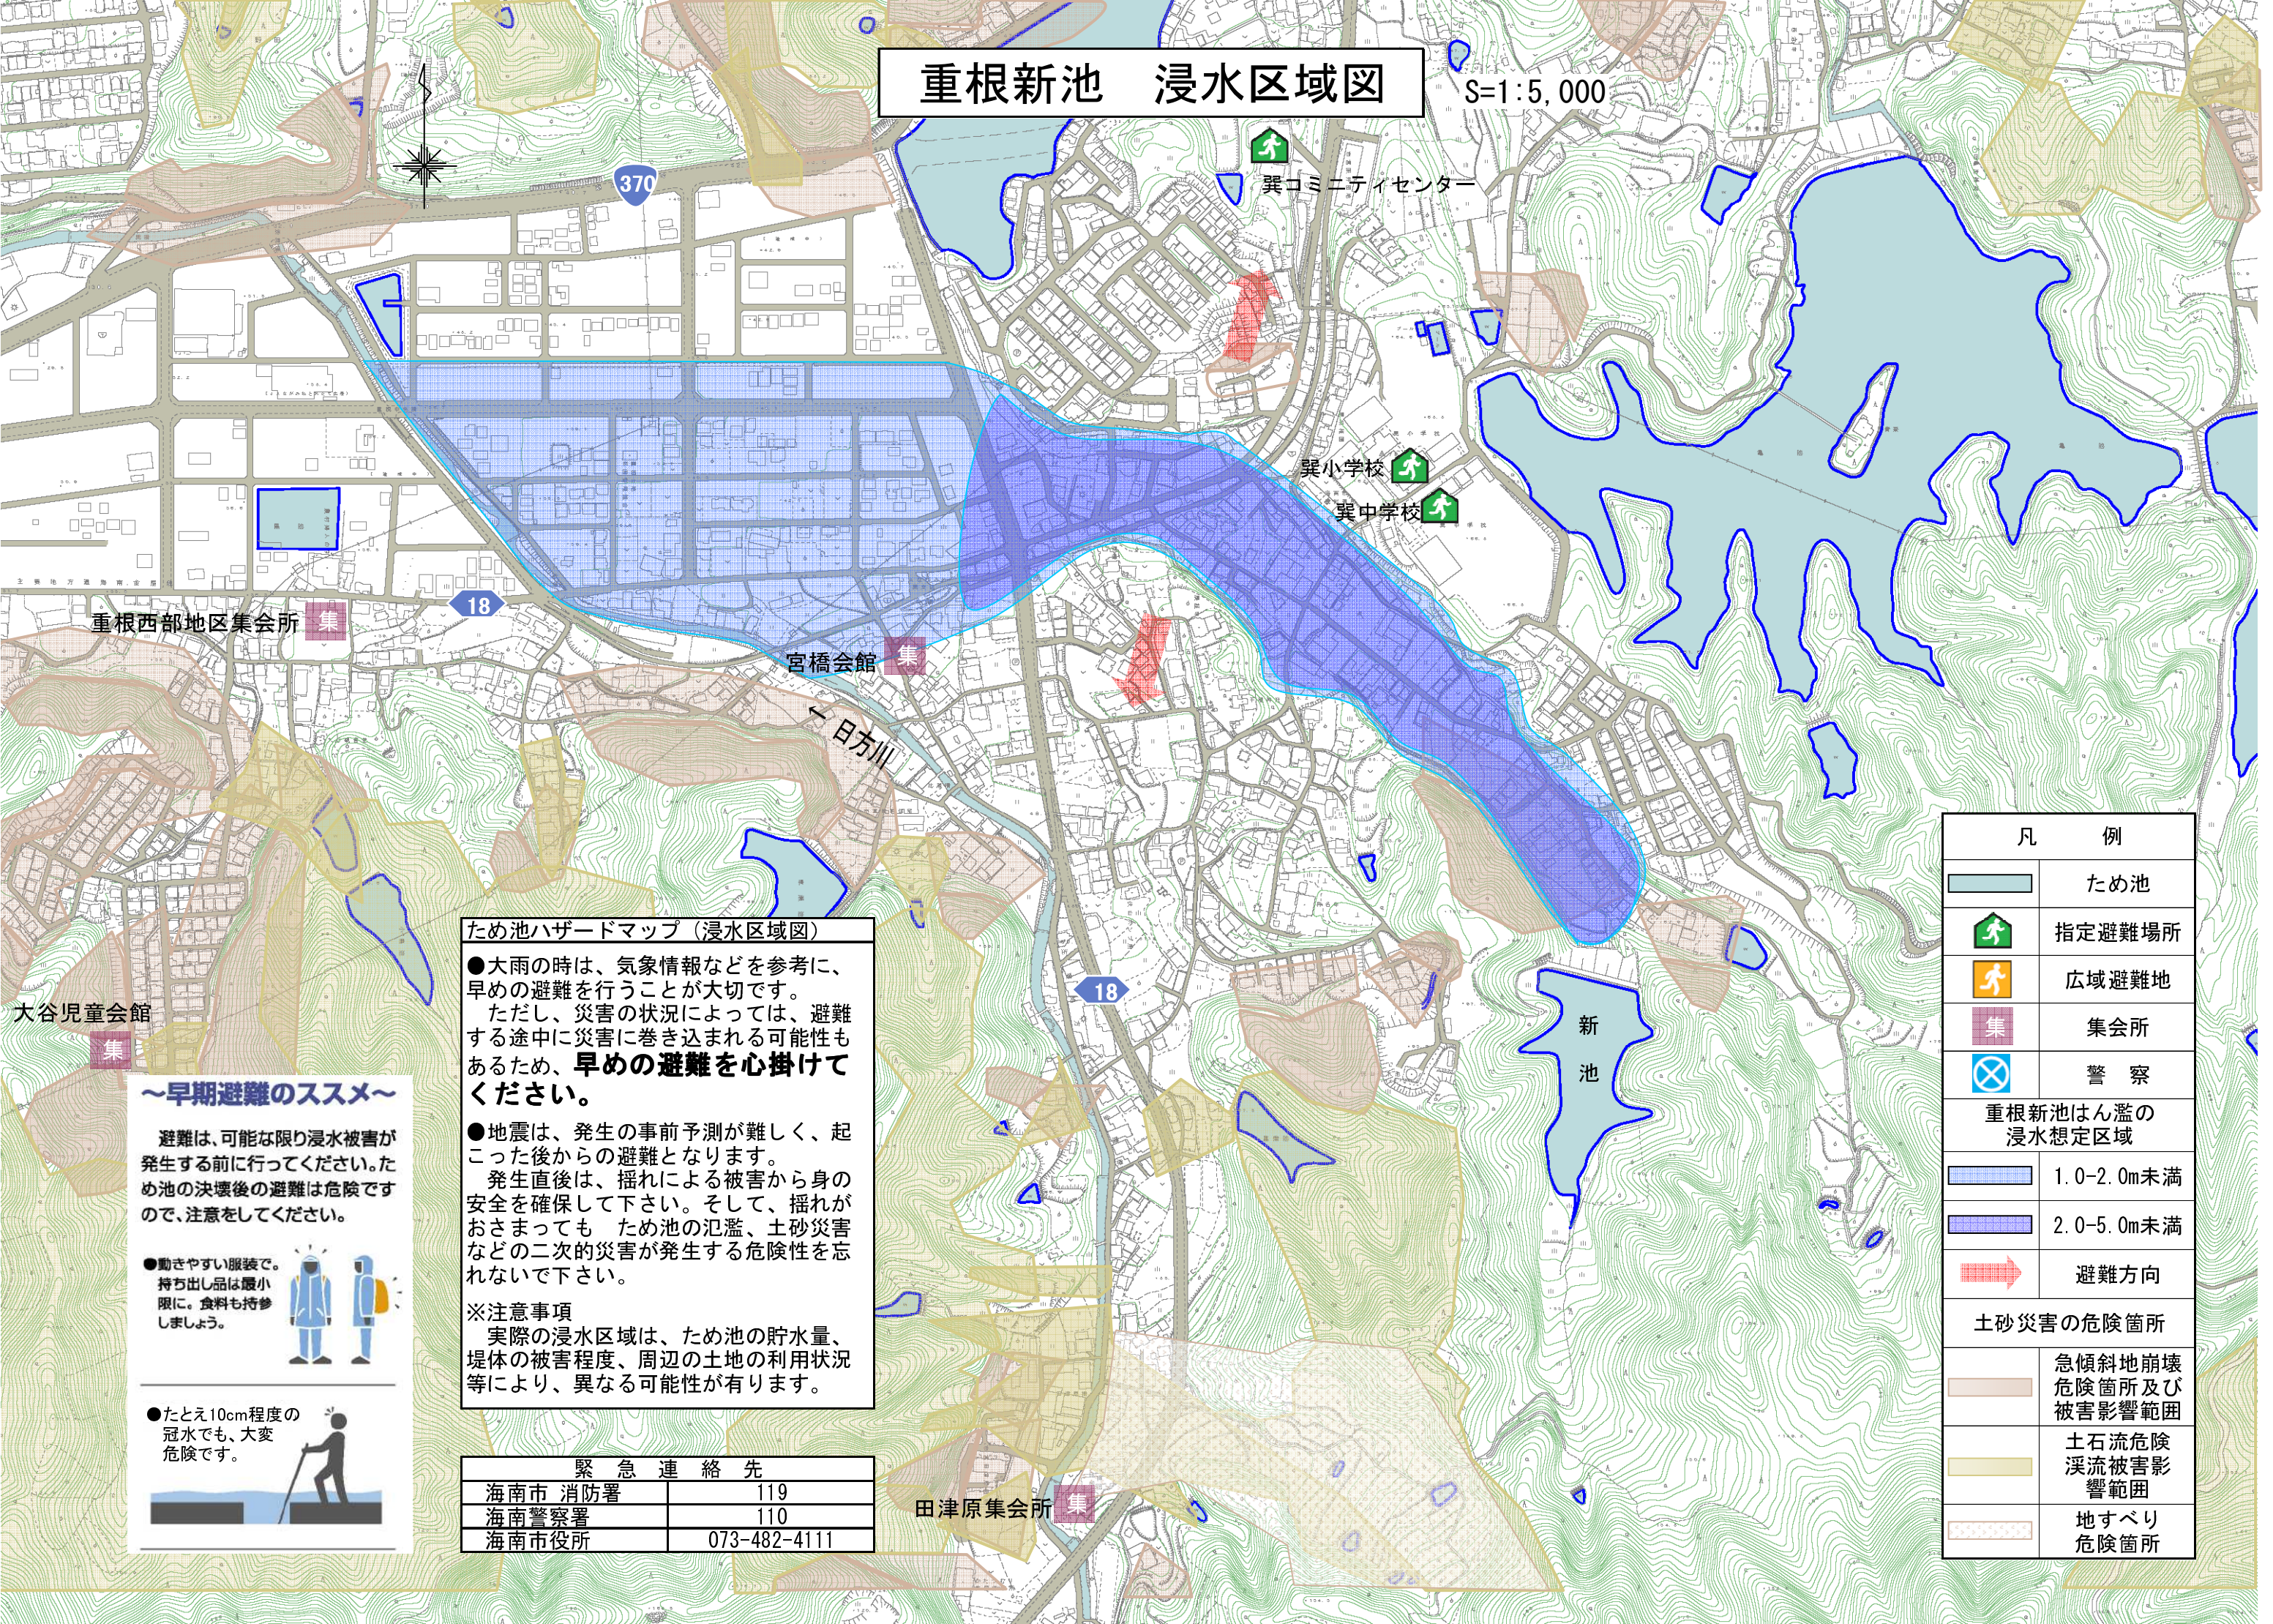
重根新池 浸水区域図

本ハザードマップ作成にあたり、万が一の事態で重根新池が決壊した場合、最大でどの程度の被害範囲となるかを知るために、最悪の状況を想定した被害予測を行いました。地図上では、想定される最大の浸水範囲と深さを示しています。

S=1:5,000

※注意事項
 実際の浸水区域は、ため池の貯水量、堤体の被害程度、周辺の土地の利用状況等により、異なる可能性が有ります。
