■ 下奥垣内池・上奥垣内池はん濫シミュレーションについて

下奥垣内池 · 上奥垣内池 ハザードマップ

海南市 まちづくり建設課

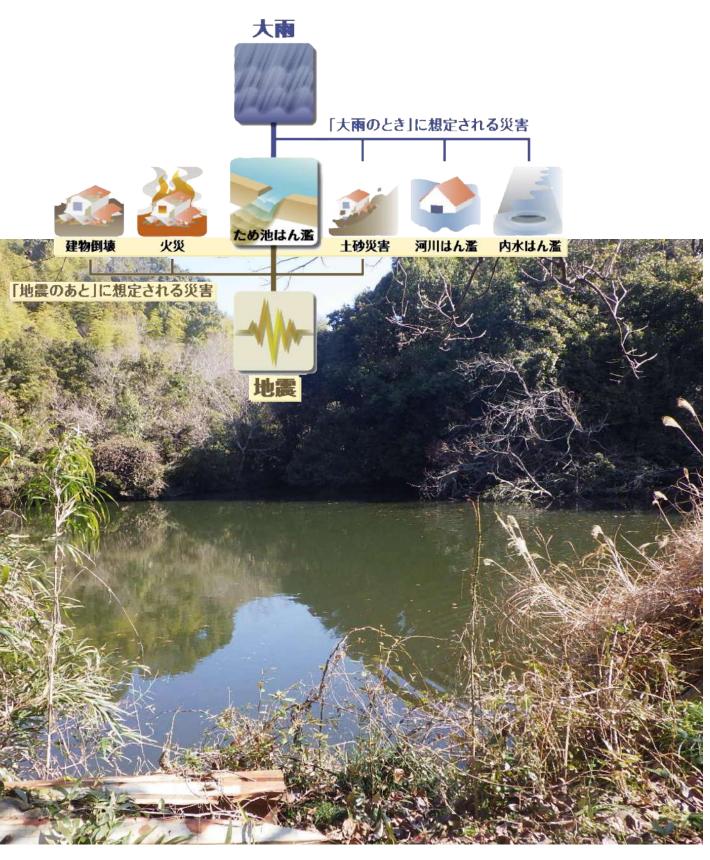
大規模地震により堤防が破損、大雨で増水 決壞想定 …

観や堤防前面の滑落など イメージ 🧻 大雨等でため池の水位低下が困難 ---- 電裂や堤防前面の滑落箇所から漏水など 破損した堤防が貯水に 耐えきれず「決壊」 ・・堤防破損箇所が脆くなり、水が土 砂とともに一気に押し流される。 緊急事態においては、ため池の水位を低下 させるなど、決壊を防ぐための処置を行います。 ただし、想像以上の大災害が発生した場合、 決壊地点直下の地域の建物や車は いつどのような状況で下奥垣内池・上奥垣内池が 押し流される可能性があります。 決壊してしまうかはわからないため、最悪の状況を 想定しています。

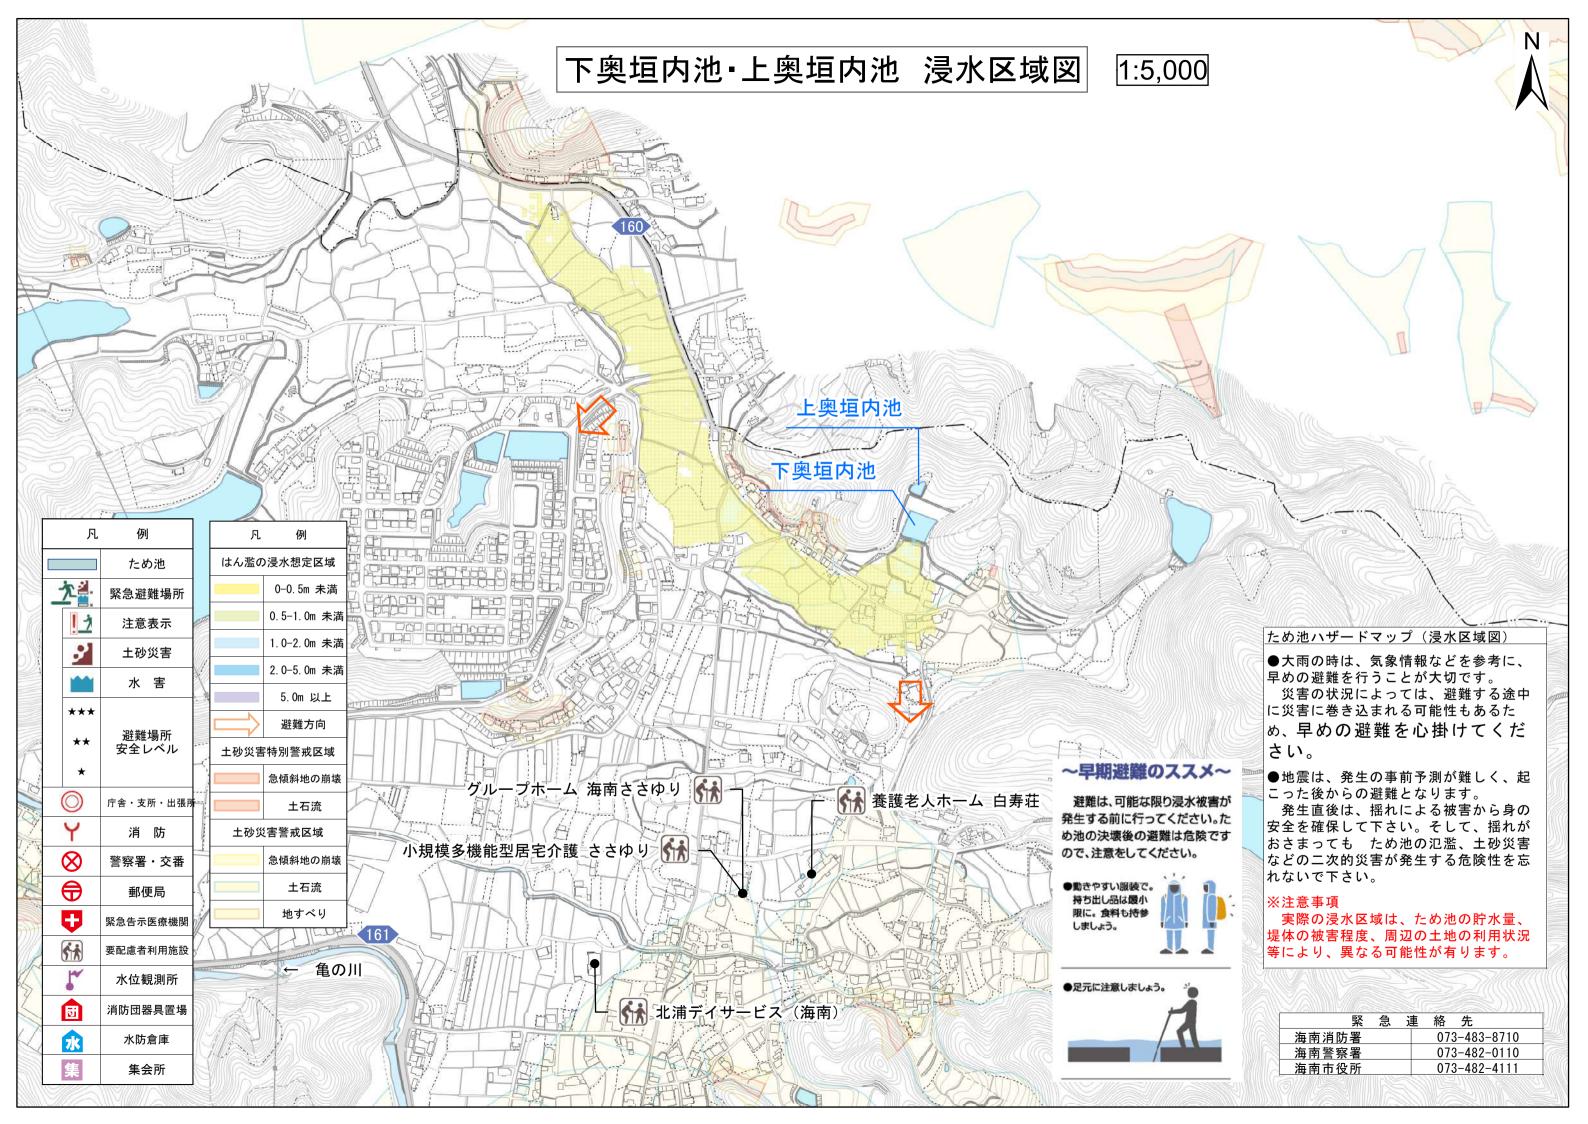
下奥垣内池・上奥垣内池はん濫緊急度

本ハザードマップ作成にあたり、 万が一の事態で下奥垣内池・ 上奥垣内池が決壊した場合、 最大でどの程度の被害範囲 となるかを知るために、最悪の状況 を想定した被害予測を行いました。 地図上では、想定される最大の 浸水範囲と深さを示しています。

決壊後30分以上 決壊後15~20分 決壊後20~30分 決壊後10~15分 決壊後5~10分 決壊後4~5分 決壊後3~4分 決壊直後 決壊後1~2分
